# Produkt prawie oryginalny

MOTO-REMO BURZYŃSCY SPÓŁKA JAWNA

DOSTARCZONA DO EKSPERTYZY USZKODZONA TURBOSPĘŻARKA POCHODZĄCA Z SAMOCHODU VW PASSAT Z SILNIEM 1,8 TURBO JUŻ NA PIERWSZY RZUT OKA WYDAŁA SIĘ NAM PODEJRZANA...

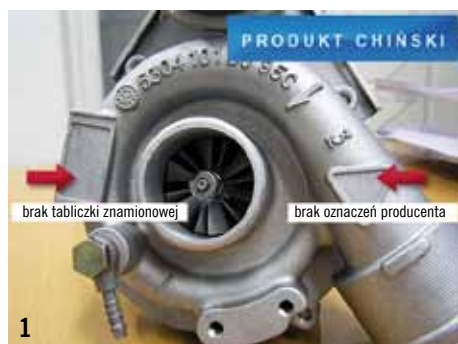
Mimo dokładnych oględzin nie udało się odnaleźć na tej turbosprężarce żadnych oznaczeń producenta, co nawet dla laika jest wystarczającym dowodem, że ma do czynienia z nieoryginalnym produktem.

Fotografia nr 1 przedstawia turbosprężarkę dostarczoną do weryfikacji, a na zdjęciu obok (nr 2) pokazany jest oryginalny produkt firmy KKK. Różnice widać gołym okiem.

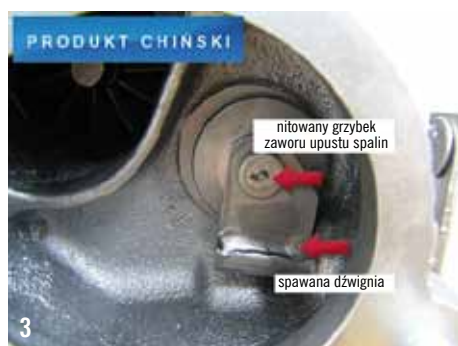
Na przykład w obu urządzeniach odmienna jest konstrukcja grzybka zaworu upustu spalin umieszczonego w żeliwnym korpusie. W turbosprężarce oddanej do ekspertyzy rozwiązanie dźwigni oraz za-

mocowanie grzybka uznać trzeba za zdecydowanie wadliwe. Szttywne, spawane połączenie (fot. 3) uniemożliwia szczelne zamykanie zaworu.

Po ustawieniu dźwigni w pozycji zamknięcia szczelina pozostająca pomiędzy grzybkiem a gniazdem miała szerokość aż 2 mm! Wada ta musi w sposób bezpośredni wpływać negatywnie na wykorzystanie energii spalin, a pośrednio także na moc doładowywanego silnika. Poza tym sztywność tej konstrukcji w warunkach wysokich temperatur powoduje przyspieszoną awaryjność układu – pęknięcia spawów i nitów. Dlatego firma KKK

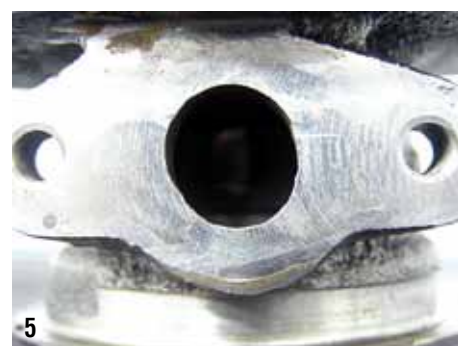
Kolejną zauważoną wadą było niesymetryczne położenie otworu odpływowego oleju z turbosprężarki (fot. 5). Usterka ta może powodować problemy z grawitacyjnym spływem oleju z turbiny, co w konsekwencji może być przyczyną jego niepożądanego przedostawania się do układów wydechowego i dolotowego.
