**Niepokojące odgłosy**

**Skutki kolizji drogowych i błędów montażowych**

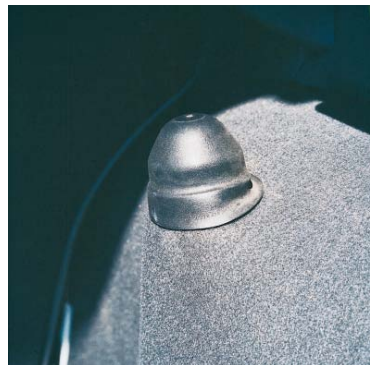
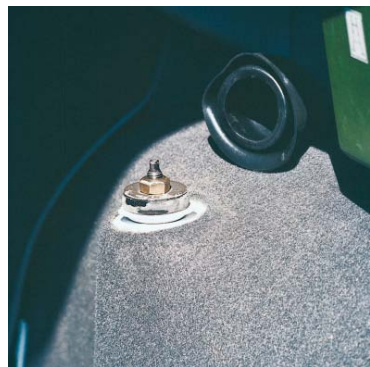
PRZYCZYNA HAŁĄŚLIWEJ PRACY GÓRNEGO ZAMOCOWANIA AMORTYZATORA UJAWNIA SIĘ CZĘSTO JUŻ PO ZDJĘCIU OCHRONNEGO KAPTURKA

Odgłosy towarzyszące pracy amortyzatorów nie muszą wynikać z ich uszkodzenia. Aby zweryfikować ewentualną usterkę, należy sprawdzić: tuleje zawieszenia, gumy stabilizatorów, kapturki górnych zamocowań kolumn, a czasami także... przedmioty przemieszczające się w bagażniku. Nawet mało na pozór istotny brak tłumiącego kapturka ochronnego sprawia, że odgłosy pracy amortyzatora stają się wyraźniej słyszalne.

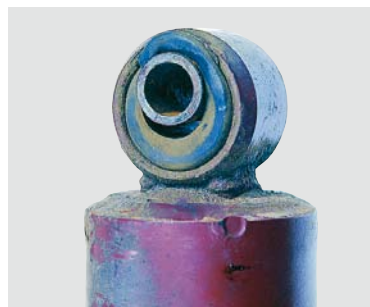
ZUŻYTE I WYBITE TULEJE GUMOWE LUB METALOWO-GUMOWE W UCHWYTACH MOCUJĄCYCH

W tym przypadku nietypowe odgłosy spowodowane są uszkodzeniem elastycznych połączeń. Jego przyczyną

może być długi czas eksploatacji, wadliwy montaż, a w pojazdach ciężarowych – także nieprawidłowe poziomowanie pojazdu za pomocą sprężyn pneumatycznych.

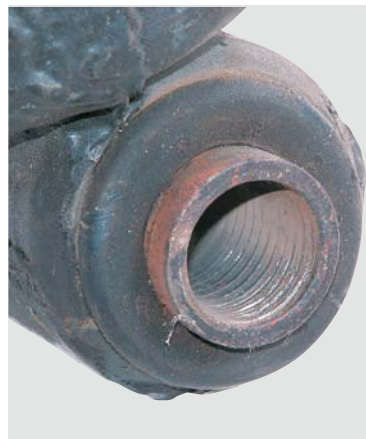
ODCISK GWINTU ŚRUBY WEWNĄTRZ TULEI METALOWO-GUMOWEJ

Przyczyną odgłosów w okolicy mocowania amortyzatora może być także luz między tuleją metalowo-gumową a przechodzącą przez jej wnętrze śrubą mocującą. Jest to przeważnie skutek dokręcania połączenia gwintowego niedostatecznym momentem.

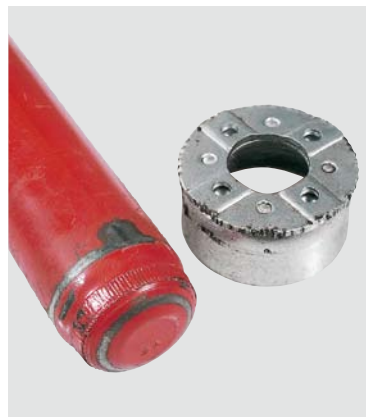
OBTARCIA DOLNEJ CZĘŚCI KOLUMNY MCPHERSONA

Stuki kolumn McPhersona spowodowane są najczęściej niedostatecznym momentem dokręcania ich dolnych zamocowań. Połączenia zaciskowe tracą wówczas stabilność i ulegają ciernemu zużyciu podczas wzajemnych przemieszczeń. Zdarza się również, że przy montażu pomija się drobne akcesoria, co także ma wpływ na poprawne działanie amortyzatorów.

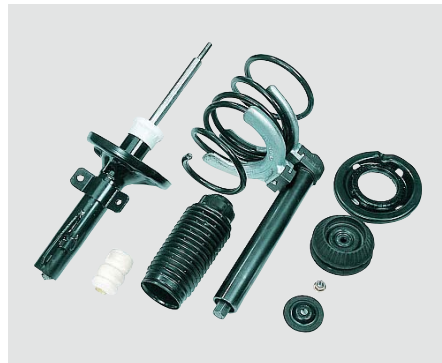
MONTAŻ KOLUMN RESORUJĄCYCH I MCPHERSONA OKREŚLAJĄ DOŁĄCZANE PROCEDURY

Aby uniknąć luzów zamocowań trzpieniowych lub zbyt wysokiego naprężenia gumy w tulejach elastycznych, należy zadbać o zachowanie zalecanego momentu dokręcania, a także zwrócić uwagę na prawidłową lokalizację części montażowych połączeń.

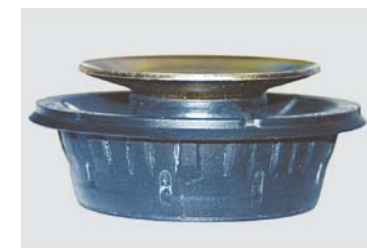
Zużyte lub uszkodzone łożysko kolumny McPhersona zakłóca pełnienie przez nią funkcji zwrotnicy, a także powoduje

ŁOŻYSKO KOLUMNY MCPHERSONA, U GÓRY: SPRAWNE, U DOŁU: ZUŻYTE

niedopuszczalne luzy w górnym mocowaniu amortyzatora. Dlatego przy wymianie kolumny należy równocześnie wymieniać łożysko oraz odbojnik i mieśzek ochronny.
