WPŁYW TZW. SPALANIA STUKOWEGO NA USZKODZENIA RÓŻNYCH KONSTRUKCJI USZCZELNIEŃ PODGŁOWICOWYCH

Podręcznik mechaniki pojazdowej

Problem po wymianie DKZ

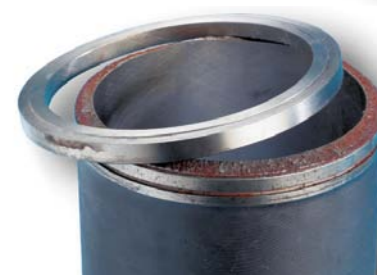
MECHANICZNE USZKODZENIE USZCZELEK BĘDĄCE EFEKTEM BŁĘDÓW MONTAŻOWYCH

Ich przyczyną są przeważnie błędy montażowe. Do najczęściej popełnianych należą: zmiążdżenia przetłoczeń uszczelniających w blachach i uszkodzenia uszczelnień elastomerowych. Jest to efekt niedokładnego doboru uszczelki do silnika sprawiający, iż rozkład i wielkość otworów w uszczelce nie pokrywają się

z wylotami kanałów w kadłubie i głowicy silnika. Błędy te są szczególnie szkodliwe, gdy dotyczą niezgodności obwodów komór spalania.

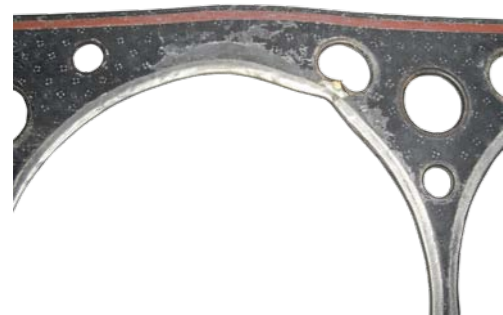
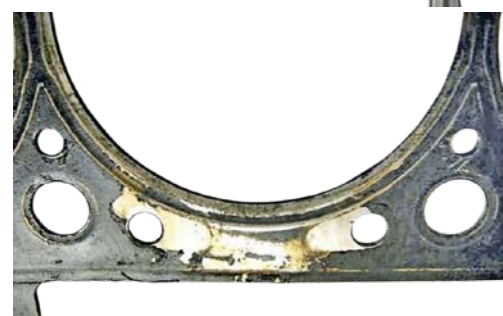
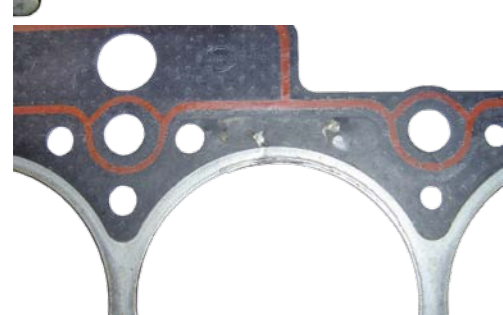
Całkowicie innym rodzajem mechanicznych uszkodzeń uszczelki są skutki tzw. stukowego spalania mieszanki paliwowo-powietrznej w cylindrach. Gwałtowne przyrosty ciśnienia gazów spaliny oddziałują wówczas mechanicznie na obwodowe uszczelnienia komór spalania, powodując ich wciskanie do sąsiednich kanałów z równoczesnym kruszeniem fragmentów warstw metalowych i wykonanych z miękkiego tworzywa.

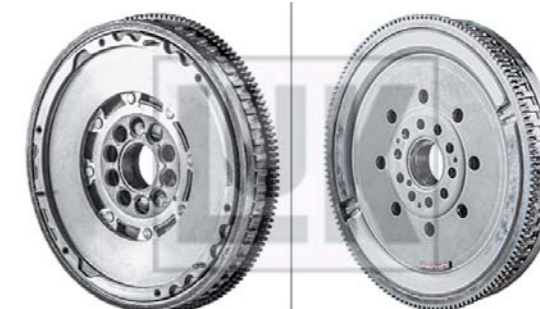
- ▶ DKZ o nr **415 0220 10** przeznaczone do silnika **2.4 D5** 120 kW o kodzie silnika **D 5244 T**;

Różnica polega na odmiennym posadowieniu impulsatora dla czujnika wału.

W produkcie o numerze 415 0315 10 jest przesunięty o 24° w porównaniu z kołem numer 415 0220 10. Pomyłka w doborze powoduje brak możliwości

WIDZIANE Z DWU STRON KOŁO DWUMASOWE NR 415022010 PRZEZNACZONE DO WSPÓŁPRACY Z SILNIKIEM D 5244 T

Prawidłowe postępowanie należy w tym wypadku rozpocząć od dokładnej identyfikacji naprawianego pojazdu. Poza tym, aby uniknąć błędów, należy stosować się do najbardziej aktualnego katalogu online dostępnego na:

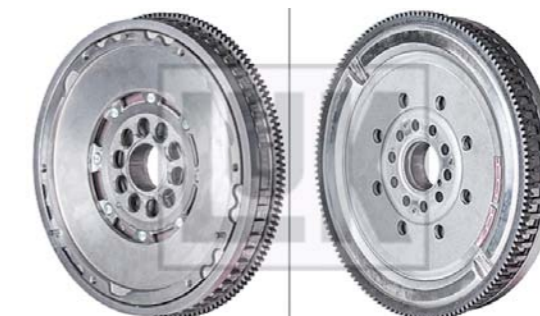
- ▶ DKZ o nr **415 0315 10** przeznaczone do silnika **2.4 D** 120 kW o kodzie silnika **D 5244 T5**.

KOŁO NUMER 415031510 PRZEWDZIANE DO MODELI SAMOCHODÓW Z SILNIKIEM D 5244 T5
