Historia jednej naprawy

Brakujące ogniwo

W opisywanym przypadku silnik zamontowany w BMW E61 520d pokonał 180 000 km i nagle przestał pracować. Jako przyczynę podejrzewano usterkę łańcucha rozrządu.

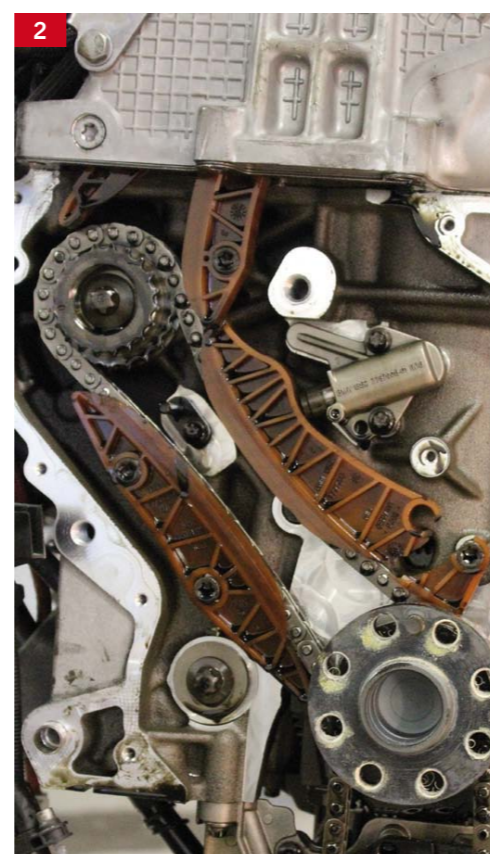
Po wyjęciu silnika zdemontowana została pokrywa zaworów w celu stwierdzenia ewentualnych uszkodzeń. Łańcuch rozrządu nie był widoczny. Po sprawdzeniu okazało się, że znajduje się w dolnej części obudowy rozrządu. Ponadto pięć

dźwigni zaworowych okazało się pękniętych. Podpora wałka rozrządu również miała duże pęknięcie, co wskazywało na znaczącą siłę skrętną, która została zaabsorbowana przez elementy układu rozrządu. (fot. 1)

Po zablokowaniu wału korbowego zdemontowane zostały: sprzęgło, koło zamachowe i miska olejowa. Demontaż obudowy łańcucha rozrządu pozwolił stwierdzić kolejne uszkodzenia. Jedno z ogniw górnego łańcucha rozrządu było pęknięte, zęby koła zębate wysokościowej pompy paliwa były wytłamane, pęknięta była też prowadnica łańcucha. (fot. 2). Jest to typowy przykład uszkodzenia w silniku N47.

Po gruntownej weryfikacji stanu silnika wszystkie uszkodzone elementy zostały zakwalifikowane do wymiany.

Głowica silnika została przygotowana do zmontowania z wykorzystaniem nowej podpory wałka rozrządu, nowego wałka rozrządu oraz nowych dźwigni zaworowych (febi nr 30132). *Uwaga!* Nie wolno przekraczać momentu dokręcania śrub mocujących, który maksymalnie może wynosić 20 Nm. Przed montażem należy przesmarować łożyska wałka rozrządu.
