## Podręcznik mechaniki pojazdowej

# Problem ze sprzęgłem w skrzyni DSG

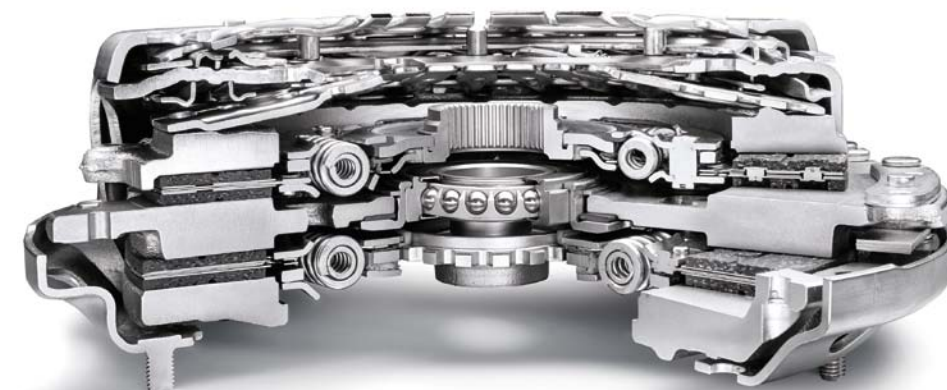
TOLERANCJE KAŻDEGO Z DWU SPRZĘGIEŁ SKRZYNI DSG MUSZĄ SIĘ MIEŚCIĆ W GRANICACH OKREŚLONYCH FABRYCZNĄ INSTRUKCJĄ MONTAŻU

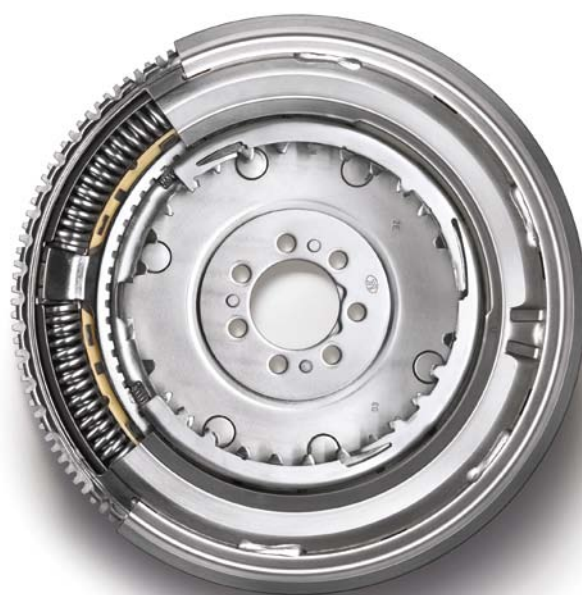
Prędkość pierwsza była niższa, gdyż zastosowane zostało DKZ o mniejszej liczbie zębów wieńca rozrusznika (129 zębów). Różnica tych prędkości odczytana podczas realizowania procedury nastaw podstawowych wygenerowała dwa błędy P177B i P177C.

KŁOPOTY Z ELEKTRONICZNĄ ADAPTACJĄ PODWÓJNEGO SPRZĘGŁA MAJĄ PRZEWAŻNIE PRZYCZYNNY MECHANICZNE, NP. NIEODPOWIEDNIĄ LICZBĘ ZĘBÓW NA WIENCIE ROZRUSZNIKA

W dokumencie tym zaleca się policzenie zębów wieńca rozrusznika na zdemontowanym DKZ i porównanie jej z liczbą zębów w DKZ przygotowanym do zamontowania. Jeśli w tym zakresie został popełniony ww. błąd, należy sprawdzić poszczególne grupy w bloku wartości mierzonych, dotyczących zakresu pracy poszczególnych sprzęgieł i prędkości obrotowych silnika. Z dwu porównywanych wartości jedna pochodzi z jednostki sterującej silnikiem, a drugą mierzy komputer sterujący sprzęgłem i skrzynią biegów. Odczytów poszczególnych wartości i ich interpretacji należy dokonać zgodnie z dokumentacją poszczególnych pojazdów z grupy VW.
