Błędy i wady lakiernicze (cz.II)

SŁAWOMIR BUGAJSKI

DYREKTOR TECHNICZNY
AKZO NOBEL CAR REFINISHES POLSKA SP. Z O.O.

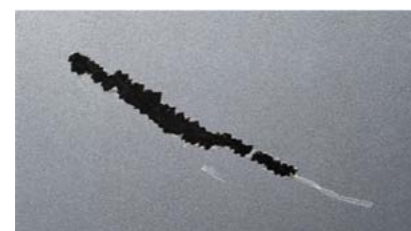
Słaba przyczepność

Lakier odchodzi od podłoża miejscami – punktowo lub na większych powierzchniach. Zjawiskiem tym może być objęta jedna lub kilka kolejnych następujących po sobie warstw. Możliwe przyczyny:

zastosowanie produktu nienależącego do danego systemu, brak dostatecznej przyczepności jednej z warstw z powodu różnego rodzaju zanieczyszczeń, niewłaściwa lepkość lakieru, użycie nieodpowiedniego utwardzacza lub rozcieńczalnika, zbyt krótki czas odparowania między warstwami, za mała lub za duża średnica dyszy pistoletu, suche/prószone – nakładanie poszczególnych warstw, niewłaściwa temperatura

materiału lakierniczego lub lakierowanego przedmiotu. Podobnie skutkują też błędy popełnione w poprzednim etapie, czyli niedostateczne zmatowanie powierzchni lub niewłaściwa gradacja papieru.

Wadzie tej można zapobiegać poprzez: sprawdzanie w informacjach technicznych możliwości stosowania wybranego produktu, używanie tylko zalecanych utwardzaczy i rozpuszczalników, mieszanie produktów z rozpuszczalnikami tylko w zalecanych proporcjach, korzystanie z dysz o przekroju przewidzianym dla danego produktu, przestrzeganie czasu odparowania między warstwami z uwzględnieniem temperatury przedmiotu, otoczenia i produktu (+21-23°C) oraz intensywności przepływu powietrza. Poza tym należy nakładać prawidłowo rozlane poszczególne warstwy i oczywiście starannie odtłuścić, oczyścić oraz zmatować odpowiednim papierem przewidzianą do lakierowania powierzchnię.

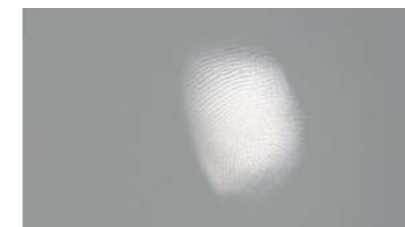
Słabe utwardzenie

Mamy z nim do czynienia, gdy lakier, podkład lub kit szpachlowy nie utwardziły się całkowicie, dając się łatwo odszkatcać lub zarysować.

Przyczynę stanowi z reguły zanieczyszczona powierzchnia, niewłaściwy lub dodany w nieodpowiedniej proporcji utwardzacz, zbyt grube warstwy lakieru, za niska temperatura otoczenia przy aplikacji i suszeniu, jak również zbyt krótki czas suszenia lub niedostateczna cyrkulacja powietrza podczas tego procesu.

Aby zapobiec słabemu utwardzeniu, należy: dokładnie odtuszczać naprawiane po-

wierzchnie, stosować zalecane utwardzacze odpowiednich linii produktowych, we właściwych proporcjach i dokładnie mieszać produkty, nie aplikować warstw grubszych niż zalecane. Optymalną temperaturą aplikacji jest +20-23°C (samochód powinien ją uzyskać, oczekując na malowanie w kabine). Jeżeli zachodzi taka potrzeba, można zastosować szybszy system utwardzania, a wykonaną powłokę suszyć tak długo, jak jest to zalecane w danych warunkach, sprawdziwszy uprzednio przepływ powietrza i stan filtrów w kabine lakierniczej.

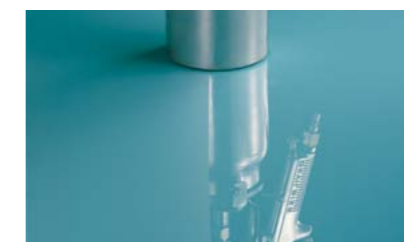
Niski połysk

Gdy nowa powłoka charakteryzuje się niskim połyskiem, może to być spowodowane przez wosk lub podobne zanieczyszczenia wchłonięte przez świeżą warstwę lakieru. Podobnie jest, jeśli podkład nie utwardzi się dostatecznie przed zmatowaniem albo użyje się do tego zbyt grubego papieru. Inne możliwe przyczyny to: zbyt szybki rozpuszczalnik, niewłaściwy utwardzacz lub dodany w nieprawidłowej proporcji, niedokładnie wymieszane poszczególne produkty, za krótki czas odparowania lub warstwy nałożone zbyt szybko w systemie mokro na mokro. Nie sprzyja dobremu połyskowi zbyt długie utwardzanie w podwyższonych temperaturach i za

staby przepływ powietrza w kabine. Brak połysku może też świadczyć o tym, iż jedna warstwa lakieru lub podkładu ma słabą przyczepność lub występuje zbyt duża różnica twardości pomiędzy warstwami (tworząc naprężenia), albo o zbyt grubo wylewanych warstwach poszczególnych produktów.

Przeciwdziała temu niekorzystnemu zjawisku dobre odtuszczenie powierzchni przed matowaniem i lakierowaniem, prawidłowy czas schnięcia dostosowany do temperatury otoczenia i grubości warstw, właściwa dla danego produktu gradacja papieru ściernego. Wybór rozpuszczalnika powinien uwzględniać szczególnie:

temperaturę otoczenia, wielkość naprawy i intensywność cyrkulacji powietrza.

Do aplikowanego materiału należy najpierw dodać utwardzacz i wymieszać, następnie rozpuszczalnik, po czym ponownie wymieszać. Ważne jest przestrzeganie czasu odparowania i unikanie nakładania zbyt grubych warstw. Przed aplikacją trzeba koniecznie sprawdzić prawidłowe działanie kabiny lakierniczej, czyli regulatora temperatury, filtrów i innych elementów jej wyposażenia.
