Podręcznik mechaniki pojazdowej (cz. XXII)

## Hałasy w układzie napędowym

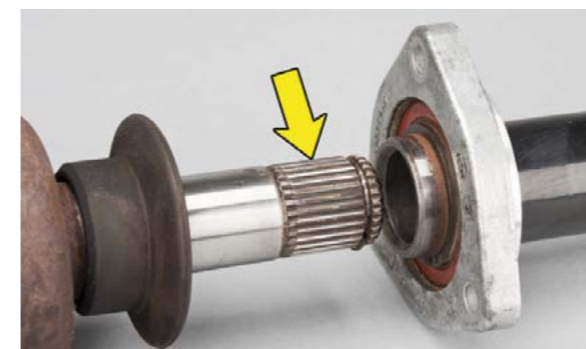
WIELOWYPUST WYMAGAJĄCY EWENTUALNEJ WYMIANY SMARU NA MOBIL XHP 222

Na przykład w modelach Opla: Astra H, Corsa D, Merita, Signum, Vectra C i Zara B wyprodukowanych w roku 2004 i później pojawia się niekiedy metaliczny hałas, dochodzący z przedniej prawej strony układu napędowego przy obrotach silnika pomiędzy 2000/min–2500/min (czasami też powyżej 4000/min). Jego powodem jest

niedostateczne smarowanie wielowypustowego połączenia półosi i powodowany brakiem smaru luz między zębami wielowypustów (prawidłowa warstwa smaru działa w tym układzie również jako element dystansowy).

Problem ten sprawił, iż producent tych samochodów zmodyfikował już smar używany w fabrycznym montażu. W pojazdach wyprodukowanych przed tą modyfikacją zmianę tę należy przeprowadzić w serwisie lub warsztacie. W tym celu konieczne jest wymontowanie półosi i rozdzielenie wspomnianego połączenia wielowypustowego, a następnie staranne wyczyszczenie wszystkich jego zębów i zastosowanie zalecanego przez firmę Opel smaru Mobil XHP 222.

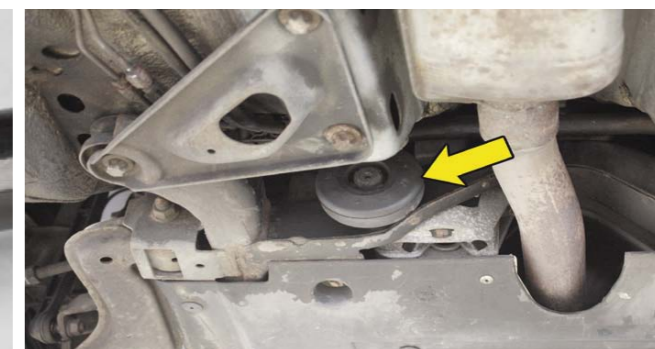
MIEJSCE ZABUDOWY DODATKOWEGO TŁUMIKA DRGAŃ W NIEKTÓRYCH MODELACH OPLA

W modelach Opel Astra H i Zara B (rok produkcji od 2005 wwyż) przyczyną alternatywną może być brak tłumika drgań (nr OE 24459603). Usterka ta pojawia się wprawdzie w zakresie obrotów pomię-

dzy 1700/min–1900/min, a więc bardzo bliskim wspomnianego poprzednio. Towarzyszy jej niższy, buczący dźwięk, dochodzący jednak również z układu napędowego. Jest on wywołany przez zjawisko rezonansu akustycznego części statycznych tegoż układu z poruszającymi się z określoną częstotliwością. Również ta usterka została zauważona już w trakcie eksploatacji wymienionych modeli. Z tego powodu producent wprowadził do konstrukcji pojazdu ów dodatkowy tłumik, lecz wcześniejsze egzemplarze produkcyjnej serii wymagają zastosowania tej modyfikacji w warsztacie.

Jeśli więc pojawiają się problemy z opisanym rodzajem hałasu, należy przede wszystkim sprawdzić, czy podany tłumik jest fabrycznie zamontowany na osi przedniej, a jeśli nie, to należy go zamontować. Nie można jednak wykluczyć i takiej możliwości, iż pomimo zastosowania tej modyfikacji – hałas w układzie napędowym nadal występuje. Trzeba wówczas jego przyczyny szukać głębiej, lecz decyzja o wymianie DKZ powinna być podjęta dopiero po wszystkich niezbędnych badaniach, opisanym na stronach internetowych Grupy Schaeffler, a także we wcześniejszych odcinkach niniejszego cyklu. ■
