# Podnośnik dla lakierników

MIROSŁAW MISIUNA

IKOTEC POLSKA

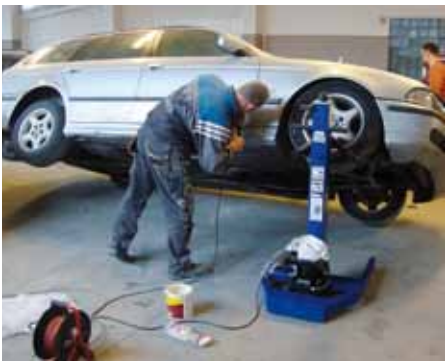
PRZY MONTAŻU OSOBNO MALOWANYCH DRZWI MINILIFT 2K OKAZUJE SIĘ WRĘCZ NIEZASTĄPIONY

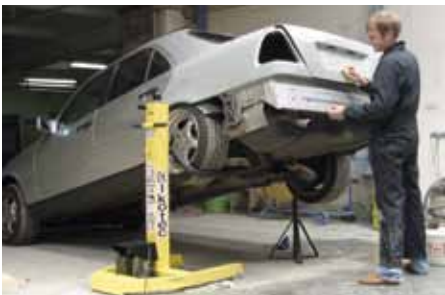
PODNOSZENIE ZA PRZEDNIE KOŁO POWODUJE SILNY PRZECHYŁ BOCZNY CAŁEGO POJAZDU

Minilift 2k wykorzystuje typowe dla każdego samochodu rozłożenie jego ciężaru. Gdy podnoszone jest przednie koło,

ciężar silnika sprawia, że unoszony jest w górę cały bok pojazdu, a to umożliwia nie tylko prace przy progach i dolnych częściach błotników (w tym drugim wypadku wygodniej jest auto podnosić za próg przy wykorzystaniu specjalnego wymiennego uchwytu), lecz także wygodny dostęp do dachu. Z kolei przy uchwycie za tylne koło dużo lżejszy tył pojazdu przemieszcza się do góry niemal symetrycznie.

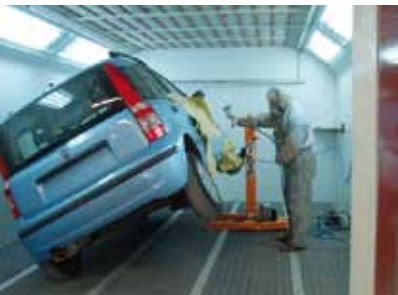
PRZECHYŁ BOCZNY UMOŻLIWIA RÓWNIEŻ WYGODNY DOSTĘP DO DACHU
