# Naprawa aluminiowego poszycia

**PRZY DROBNYCH I ŚREDNICH POWYPADKOWYCH NAPRAWACH ALUMINIOWYCH POSZYĆ NADWOZI WYMIENIA SIĘ ZWYKLE KOMPLETNE WYTŁOCZKI, CHOĆ CZASEM BARDZIEJ OPŁACALNA BYWA WYMIANA ICH USZKODZONYCH FRAGMENTÓW**

Załączona seria ilustracji przedstawia kolejne fazy prawidłowo wykonanej częściowej wymiany aluminiowej wytłoczki poszycia nadwozia na przykładzie naprawy tylnego błotnika w samochodzie Audi A8.

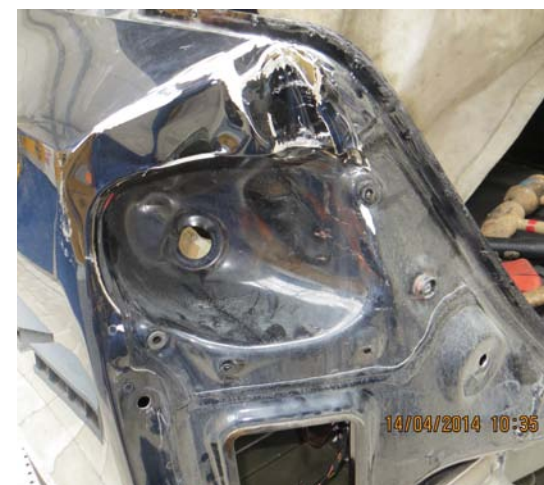
PO ZDEMONTOWANIU ZDERZAKA I ZESPOŁONEJ LAMPY TYLNEJ WIDAC, ŻE CAŁA, ORYGINALNA WYTŁOCZKA BŁOTNIKA MOCOWANA JEST DO NOŚNEGO SZKIELETU ALUMINIOWYMI NITAMI. NAJJAŚNIEJSZE FRAGMENTY JEJ POWIERZCHNI TO MIEJSCA NIEODWRACALNEJ DEFORMACJI MATERIAŁU, WYZNACZAJĄCE LINIE NAPRAWCZEGO CIĘCIA

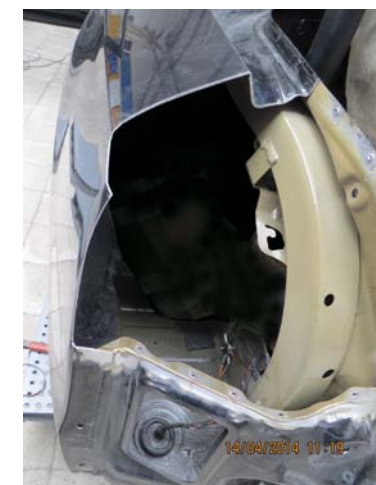
PO ROZWIERCENIU NITÓW MOCUJĄCYCH KRAWĘDZIE I PRZECIĘCIU ALUMINIOWEJ BLACHY POZA STREFĄ ODKSZTAŁCEN USZKODZONY FRAGMENT BŁOTNIKA ZOSTAŁ USUNIĘTY. NA JEGO MIEJSCE NALEŻY DOPASOWAĆ ODPOWIEDNIĄ WSTAWKĘ, WYCIĘTĄ Z KOMPLETNEJ FABRYCZNEJ WYTŁOCZKI DOSTĘPNEJ JAKO ORYGINALNA ZAMIENNA CZĘŚĆ NADWOZIA

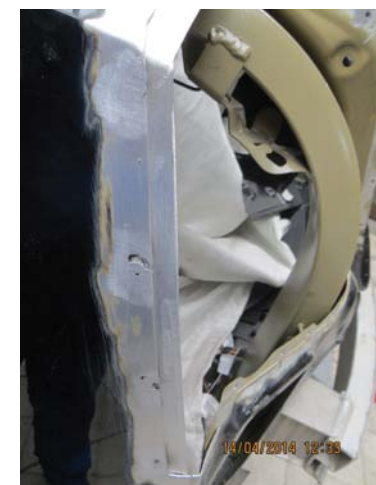
STARY I NOWY FRAGMENT BŁOTNIKA MUSZĄ BYĆ ZESPRAWANE NA CAŁEJ DŁUGOŚCI ICH STYKU. SPAWANIE DOCZOŁOWE CIENKICH BLACH ALUMINIOWYCH NIE DAJE JEDNAK DOBRYCH EFEKTÓW, WIĘC PO OSZLI-FOWANIU POWIERZCHNI STAREGO ELEMENTU MOCUJE SIĘ DO NIEGO OD SPODU POMOCNICZY ŁĄCZNIK PASKOWY, SPAWANY OTWOROWO

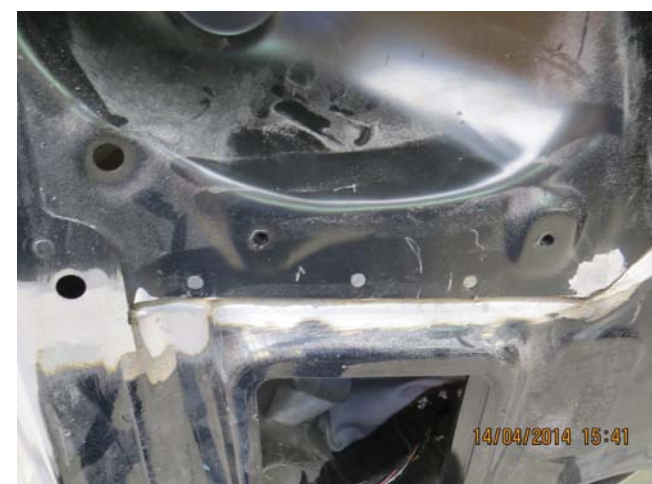
POZOSTAŁE KRAWĘDZIE WSTAWIANEGO FRAGMENTU WYTŁOCZKI, ODPOWIEDNIO USTALONEGO NA SWYM MIEJSCU, MOCUJE SIĘ DO SZKIELETU NOŚNEGO, TWORZĄC NOWE SZWY ORYGINALNYCH SYSTEMOWYCH NITÓW (WIDOCZNYCH NA ZDJĘCIU JAKO JASNE, OKRĄGŁE PŁAMKI), DO KTÓRYCH SPĘCZANIA TRZEBA UŻYC SPECJALNEJ NITOWNICY

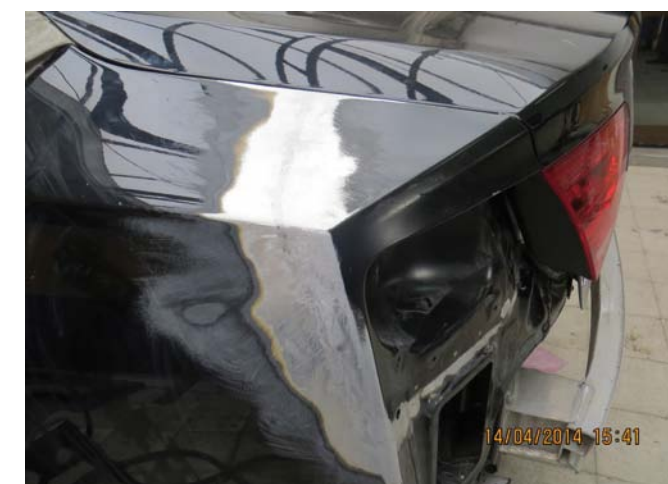
KOLEJNĄ FAZĄ NAPRAWY JEST STARANNE ZESPRAWANIE OSZLI-FOWANEJ KRAWĘDZI NOWEGO FRAGMENTU Z PASKIEM POMOCNICZEJ PODKŁADKI I KRAWĘDZIĄ CZĘŚCI ORYGINALNEJ. WYKONANE POŁĄCZENIE TRZEBA DOKŁADNIE OSZLI-FOWAĆ, ABY UZYSKAĆ ODPOWIEDNIO RÓWNE PODOŁOŻE DLA WYKONYWANEJ PÓŹNIEJ CZĘŚCIOWEJ NAPRAWY LAKIERNICZEJ

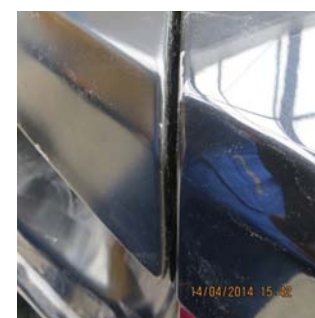
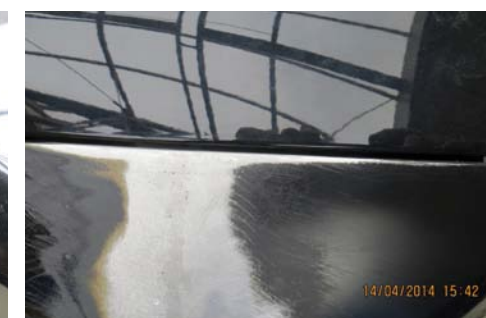
W TRAKCIE WYKONYWANYCH PRAC BLACHARSKICH MOGĄ POWSTAĆ NIEZNACZNE ODCHYLENIA GEOMETRYCZNEGO KSZTAŁTU I USYTUOWANIA NAPRAWIANEGO BŁOTNIKA. NIE MAJĄ ONE ZNACZENIA PRAKTYCZNEGO, LECZ TYLKO ESTETYCZNE. TRZEBA WIĘC SPRAWDZIĆ SZEROKOŚĆ SZCZELINY WOKÓŁ POKRYWY BAGAŻNIKA I EWENTUALNIE JĄ SKORYGOWAĆ NA ZAWIASACH

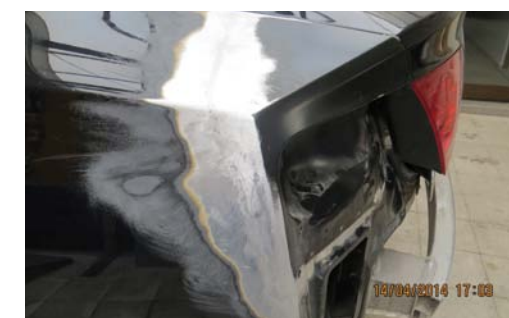
TAK POWINIEN WYGLĄDAĆ ALUMINIOWY BŁOTNIK PO ZAKOŃCZONEJ CZĘŚCIOWEJ WYMIANIE JEGO POSZYCIA. PŁYTKIE, POWIERZCHNIOWE UBYTKI MATERIAŁU, MOGĄCE POWSTAĆ W STREFIE POŁĄCZENIA SPAWALNICZEGO, LEPIJ JEST WYRÓWNAĆ SZPACHŁÓWKĄ NIŻ PRZEZ NAPRAWIANIE POWODUJĄCE ODKSZTAŁCENIA WTORNE
