Podręcznik mechaniki pojazdowej

## Wpływ skrzyni biegów na działanie sprzęgła i DKZ

Opisany tu przypadek daje oznaki typowego uszkodzenia sprzęgła lub mechanizmu wysprzęglania, a występuje zaraz po montażu skrzyni biegów, w samochodach Škoda Octavia I 1.9TDI 130 KM, ASZ.

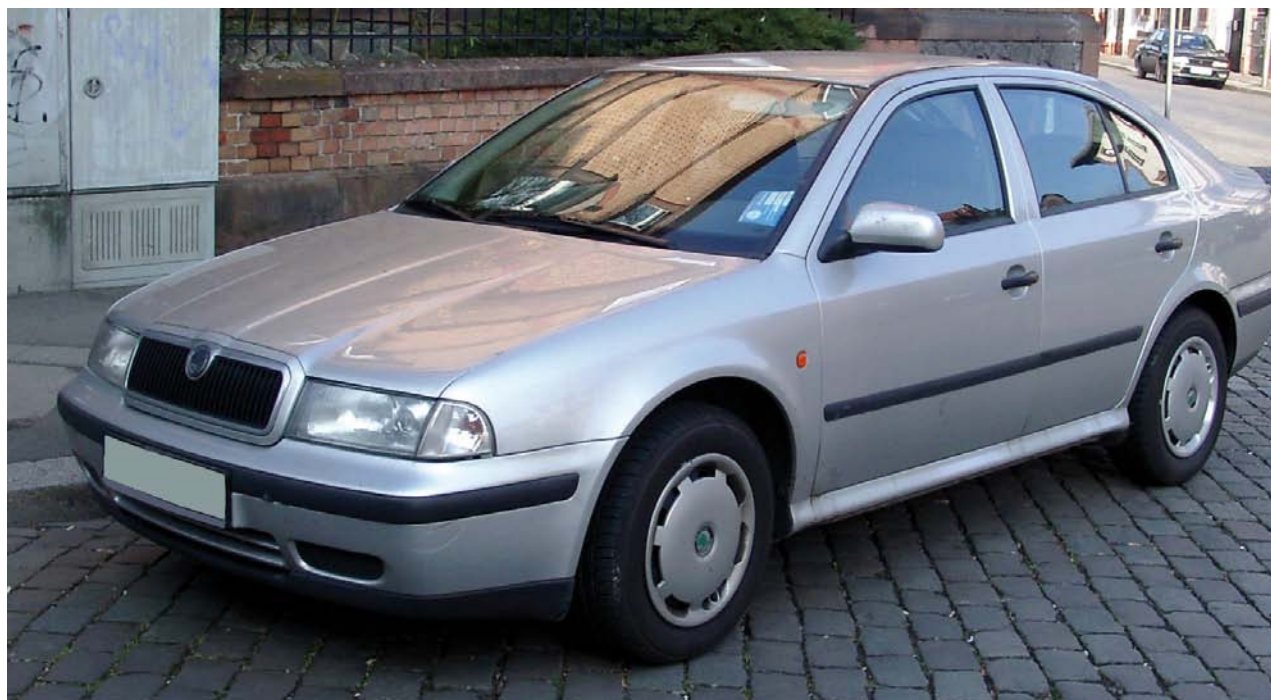
W wyniku dokładnych analiz udało się znaleźć zaskakującą przyczynę usterki, związaną z bardzo popularną w Polsce referencją nr 600 0013 00.

Po ponownym zdjęciu skrzyni biegów i dokładnej jej weryfikacji stwierdzono, że wałek sprzęgłowy ma duży luz wzdłużny. Problem ze sprzęgłem wynika z tego, iż wałek sprzęgłowy, po wciśnięciu pedału w trakcie dojeżdżania do światła, przesuwając się, powodując kontakt tarczy sprzęgłowej z jedną z płyt dociskowych. To skutkuje przenoszeniem momentu

Jedynym skutecznym rozwiązaniem problemu jest wymiana odkształconej obudowy oraz kompletu uszkodzonych łożysk.

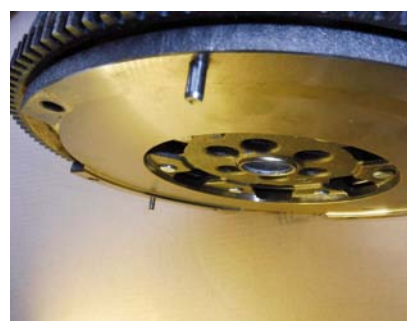
Na podstawie powyższych objawów pierwsze podejrzenie warsztatu pada na DKZ, ponieważ ten podzespół ma bardzo duży (w porównaniu z innymi)

luz osiowy, czyli jego masę wtórną można odsunąć po osi od masy pierwotnej o kilkanaście milimetrów. Luz ten nie ma negatywnych konsekwencji i nie ma potrzeby go weryfikować, o ile nie mamy do czynienia z uszkodzeniem lub zużyciem,

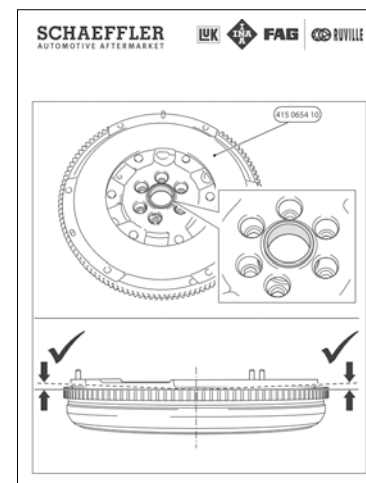
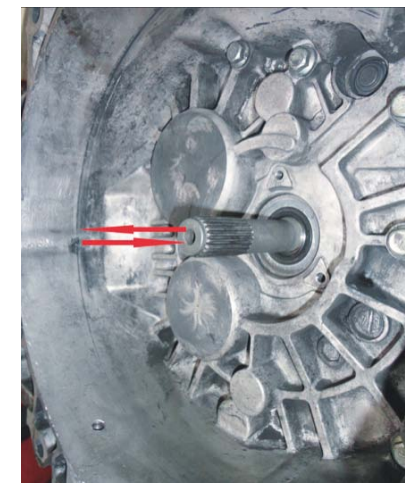
przy którym masa wtórna uderza o masę pierwotną. Wewnątrz opakowania części zamiennej znajduje się informacja, że DKZ o nr 415 0654 10, będący składnikiem wspomnianego zestawu sprzęgła, ma znaczny luz kołyskowy, co jest koniecznym elementem konstrukcji.

W skrzyni biegów, np. FMH, można zweryfikować luz bez demontażu. Wystarczy zdjąć plastikową zaślepkę tylnej części przekładni, aby dostać się do łożyskowania wałka, czyli przyczyny opisywanego problemu.

Używając wkrętaka, jesteśmy w stanie stwierdzić, czy luz ten jest duży. W opisywanym przypadku wynosił on ok. 10 mm.
