Montaż rozrzędu w Audi/VW 2.5 TDi

Tomasz Ochman
Dział techniczny VSM

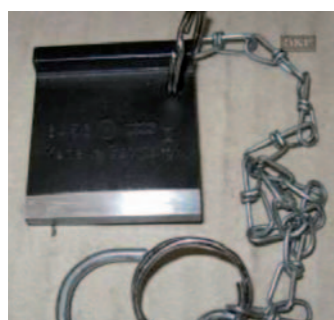
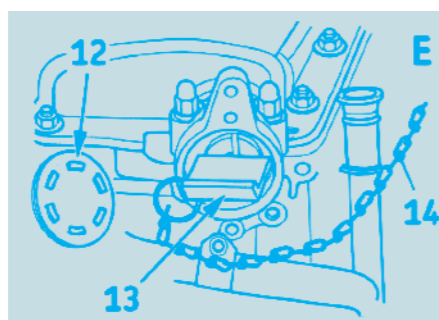
Od lewej: blokada wału rozrządu, sposób jej użycia, prawidłowy i nieprawidłowy kontakt tłumika drgań z ramieniem napinacza

Poprawne ustawienie napinacza wymaga zawsze użycia klucza dynamometrycznego. Prawidłowy moment nie powinien przekraczać 1,5 daNm. Tłok tłumika drgań przy prawidłowym ustawieniu musi przylegać całą swą płaszczyzną do końcówki ramienia napinacza. Jeśli te współpracujące powierzchnie są względem siebie ustawione skośnie, rozrząd pracuje hałaśliwie i szybko pojawiają się wycieki oleju z hydraulicznego tłumika drgań, ponieważ na tłoczysko działają wtedy niepożądane siły poprzeczne. Przede wszystkim zaś niewłaściwe napięcie paska doprowadza do uszkodzenia nadmiernie obciążonych łożysk pompy i innych ruchomych elementów układu.

Najczęściej popełniane błędy i wzory prawidłowego wykonania niezbędnych operacji montażowych pokazane zostały na załączonych ilustracjach. ■
