Czy prawdziwi mężczyźni nie ścierają kurzu?

SERWISOWANIE PRZEWODÓW ZAPŁONOWYCH

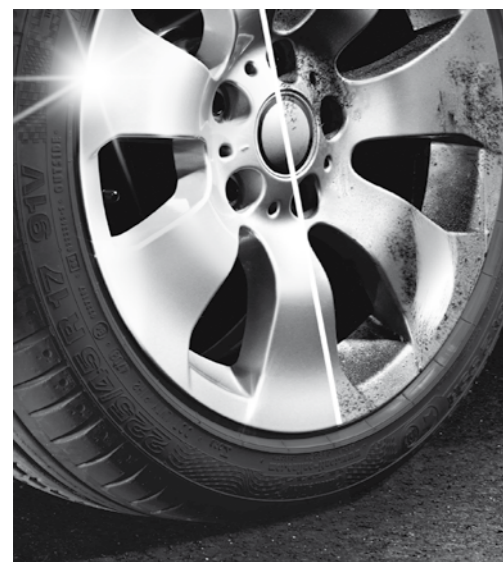
KLOCKI ATE CERAMIC W PORÓWNIANIU ZE STANDARDOWYMI. U GÓRY - EFEKT ESTETYCZNY, OBOK - WYGLĄD TARCZY Z OCHRONNĄ POWŁOKĄ WĘGLOWĄ

Tajemnica jego sukcesu tkwi w nowej mieszance klocka hamulcowego oraz jej niekonwencjonalnym współdziałaniu z tarczą hamulcową. Dzięki zastosowaniu ceramicznych klocków hamulcowych ATE Ceramic już po krótkim czasie ich użytkowania część ścieranego z nich materiału silnie przywiera do tarczy hamulca, wytwarzając na niej gładką warstwę ochronną o bardzo dobrym współczynniku tarcia.

Tę specyficzną węglową powłokę łatwo jest rozpoznać po charakterystycznym jej szaro-niebieskim zabarwieniu, zdecydowanie różniącym się od fioletowo-niebieskiego nalotu powstającego na tarczach w wyniku ich przegrzania, które kwalifikuje je do niezwłocznej wymiany. Warstwa węglowa ma niewielką grubość, wynoszącą zaledwie kilka μm , lecz w połączeniu z żeliwnym podłożem osiąga szczególną twardość i odporność na ścieranie. Dzięki temu właśnie zredukowane zostało znacznie zużycie zarówno tarczy hamulcowej, jak i klocka hamulcowego.
