Uszkodzenia piast samochodowych

DŁUGOTERMINOWA ANALIZA ZGŁOSZEŃ REKLAMACYJNYCH WYKAZAŁA ZWIĘKSZONĄ LICZBĘ PRZEDWCZESNYCH USZKODZEŃ NIEKTÓRYCH MODELI PIAST. W PONAD 82% DOTYCZYŁO TO GŁOŚNEJ PRACY ŁOŻYSKA, SZCZEGÓLNIIE W PIASTACH DRUGIEJ GENERACJI

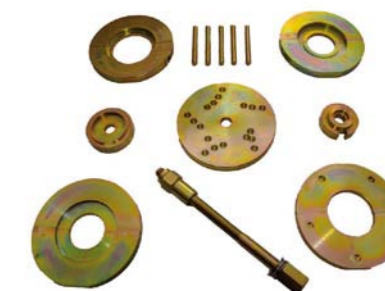
UNIWERSALNY ŚCIĄGACZ DO PIAST Z ŁOŻYSKAMI

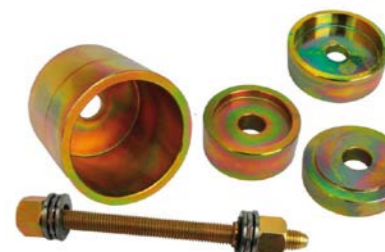
PROSTY ŚCIĄGACZ DO DEMONTAŻU ŁOŻYSK Z PIAST

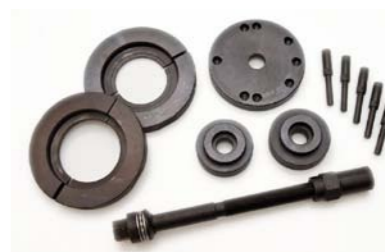
ŚRUBOWY ŚCIĄGACZ WIELOFUNKCYJNY
