# Technologia regeneracji według firmy MVS

KONWERTERY PO REGENERACJI W FIRMIE MVS

## Regeneracja konwerterów

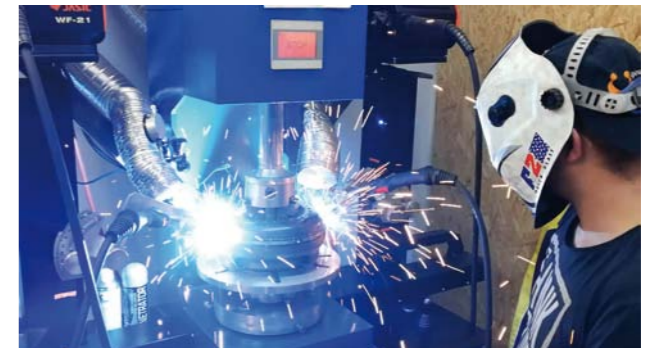
DWUGŁOWICOWY  
AUTOMAT  
SPAWALNICZY  
DO ŁĄCZENIA  
POŁÓWEK  
KONWERTERA
