Podręcznik mechaniki pojazdowej

Przyczyna hałasu na biegu jałowym

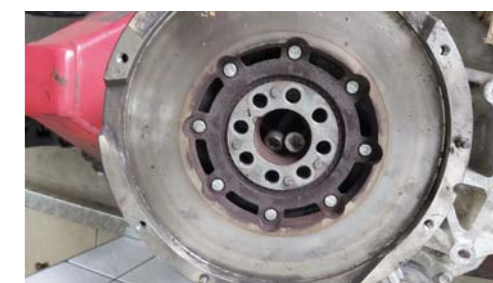
FOT. 3. KOŁO ZAMACHOWE LUK 415 0782 10. TOYOTA AVENSIS T27

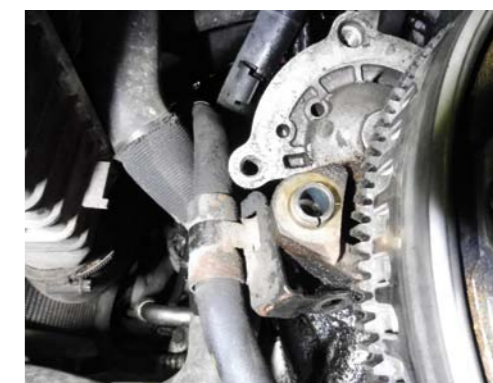
FOT. 4. ODPOWIEDNIO USTAWIONA TULEJA PROWADZĄCA W BLOKU SILNIKA GRUPY PSA

W przypadku samochodów grupy PSA stosowane są tuleje sprężyste, które trzeba ustawiać w odpowiedniej pozycji, tj. nacięciem na godzinie 6.00 (fot. 4). Zapewni to cichą pracę koła zamachowego oraz optymalną żywotność sprzęgła.
