Historia jednej naprawy

Brakujące ogniwo

W opisywanym przypadku silnik zamontowany w BMW E61 520d pokonał 180 000 km i nagle przestał pracować. Jako przyczynę podejrzewano usterkę łańcucha rozrządu.

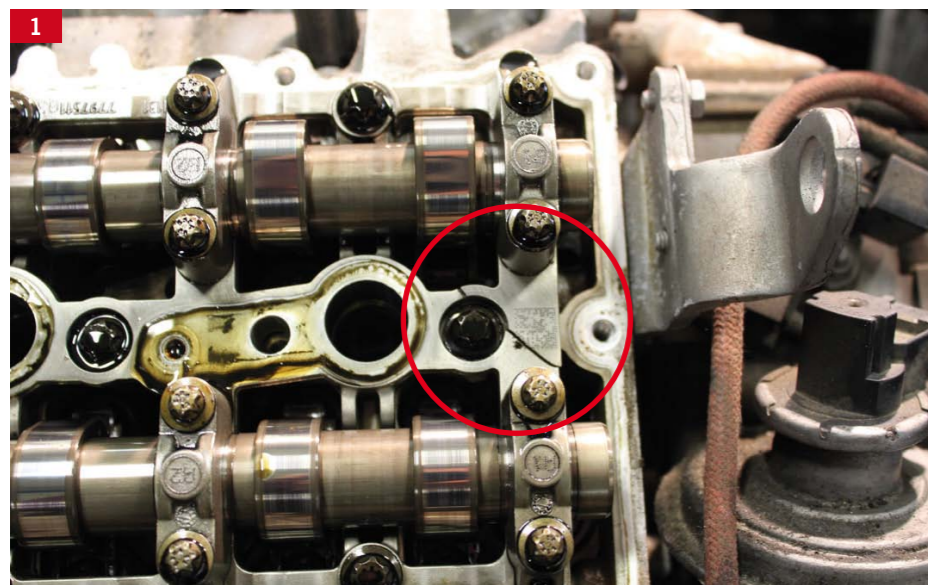
Po wyjęciu silnika zdemontowana została pokrywa zaworów w celu stwierdzenia ewentualnych uszkodzeń. Łańcuch rozrządu nie był widoczny. Po sprawdzeniu okazało się, że znajduje się w dolnej części obudowy rozrządu. Ponadto pięć

dźwigni zaworowych okazało się pękniętych. Podpora wałka rozrządu również miała duże pęknięcie, co wskazywało na znaczącą siłę skrętną, która została zaabsorbowana przez elementy układu rozrządu. (fot. 1)
