Naprawy kabin

Kabiny samochodów ciężarowych poważnie uszkodzone podczas kolizji drogowej naprawia się przeważnie po ich zdemontowaniu z pojazdu. Do prostowania odkształceń stosuje się najczęściej urządzenia dodatkowe, współpracujące z omówionymi uprzednio stanowiskami do napraw ram samochodowych. Znacznie rzadziej używane są do tego celu stanowiska całkiem samodzielne.

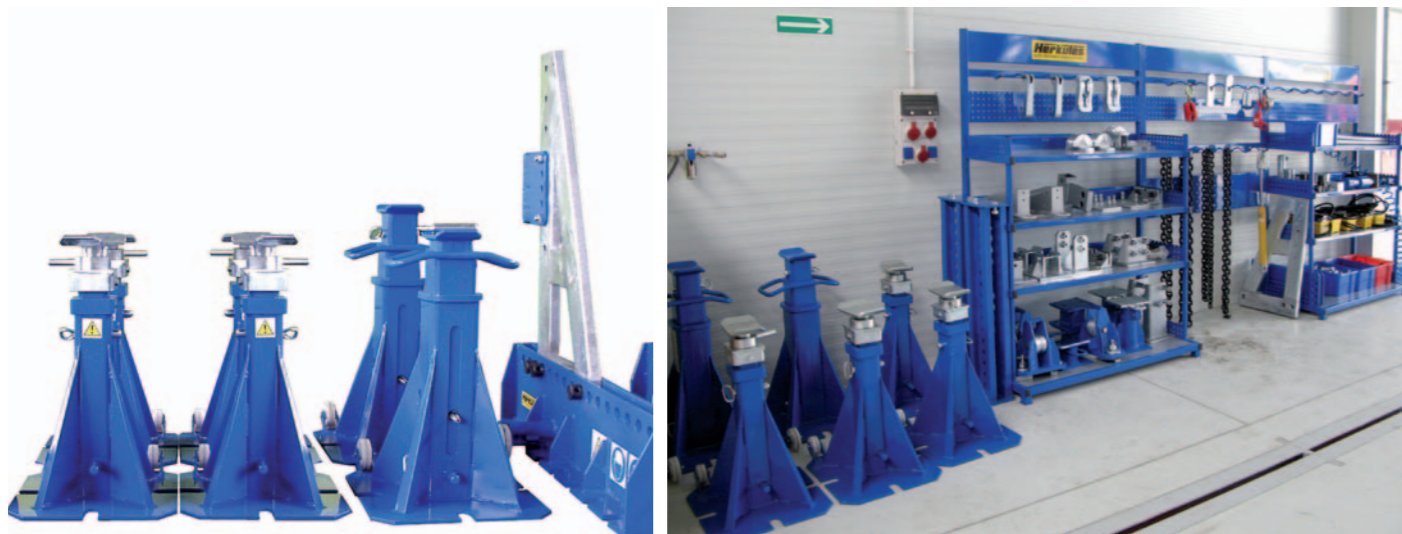
Osprzęt firmy Herkules SC do współpracy z prowadnicami zakotwionymi w podłodze warsztatu

Osprzęt do naprawy kabin we współpracy z ramą nośną zakotwioną w posadzce warsztatu wyposażony jest w dwa trawersy mocujące. Są one blokowane w szczelinach prowadnic ramy podłogowej za pomocą uchwytów ze specjalnymi śrubami bagnetowymi. Do tej samej ramy i w ten sam sposób przytwierdza się również wieża ciągnąca (jedną lub dwie),

wyposażone w siłowniki hydrauliczno-pneumatyczne. Wywierane przez nie siły prostujące mogą działać na kierunkach równoległych do posadzki, także na znacznej w stosunku do niej wysokości, co ułatwiają dodatkowe przedłużacze wież, wysokie na ok. 1000 mm. Na trawersach stabilnie, za pośrednictwem imadeł z wymiennymi szczękami (dostosowywanymi do poszczególnych typów pojazdów), osadza się naprawianą kabinę.

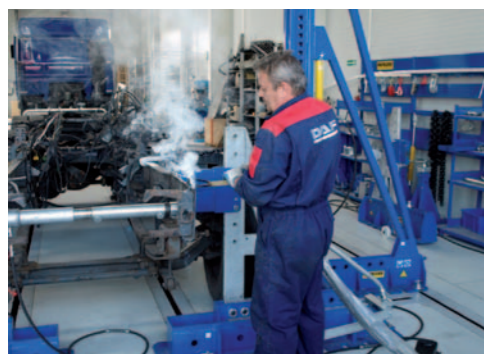
Zastosowanie profesjonalnego podgrzewacza indukcyjnego szwedzkiej firmy Alesco

zastąpiły je niemal całkowicie podgrzewacze indukcyjne, ponieważ w przeciwieństwie do palników działają one bardzo selektywnie, a więc zmniejszają

do minimum odhartowywanie materiałów konstrukcyjnych.

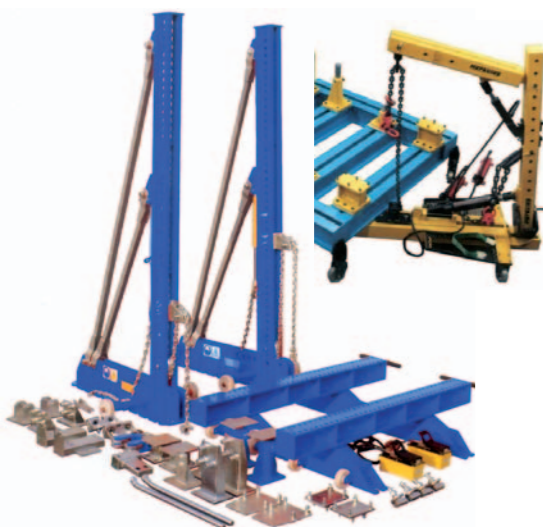
Zestaw do napraw kabin współpracujący z podłogową ramą nośną (Herkules SC) oraz mobilne, samodzielne stanowisko naprawcze (Herkules 2500 Truck)

Przykładem urządzenia pracującego samodzielnie jest Herkules 2500 Truck, przeznaczony do napraw kabin samochodów: Mercedes, MAN, Volvo, Iveco, DAF, Renault i innych (na zdjęciu wersja przystosowana do kabin MAN). Elementem nośnym stanowi tu sztywna rama nośna, dająca się przemieszczać po podłodze warsztatu na własnych kołach. Do mocowania naprawianej kabiny służą cztery poprzeczne trawersy, które można dowolnie przemieszczać we wszystkich kierunkach względem ramy (również podczas prostowania odkształceń) i blokować w wybranych pozycjach.

Głównym elementem roboczym urządzenia Herkules 2500 Truck jest wieża ciągnąca o maksymalnej sile ciągu 20 T, a pomocniczym – wieża o maksymalnej sile ciągu 10 T. Obie wieże naprawcze mocowane są do ramy śrubami w dowolnym miejscu i pozycji kątowej w stosunku do naprawianej kabiny. Można też wyposażać je w przystawki typu żuraw lub przedłużacz.
