Problematyczne kąty

ZENON MAJKUT
WIMAD

JEŚLI OPONA CZĘŚCIOWO ZUŻYTA PO MIESIĄCU INTENSYWNEJ JAZDY WYGLĄDA NIEWIELE LEPIJ NIŻ TA NA PONIŻSZEJ FOTOGRAFII PO JEDNO-DNIOWEJ EKSPLOATACJI, TO PROBLEM NIE DOTYCZY STYLU JAZDY, LECZ GEOMETRII USTAWIENIA KÓŁ

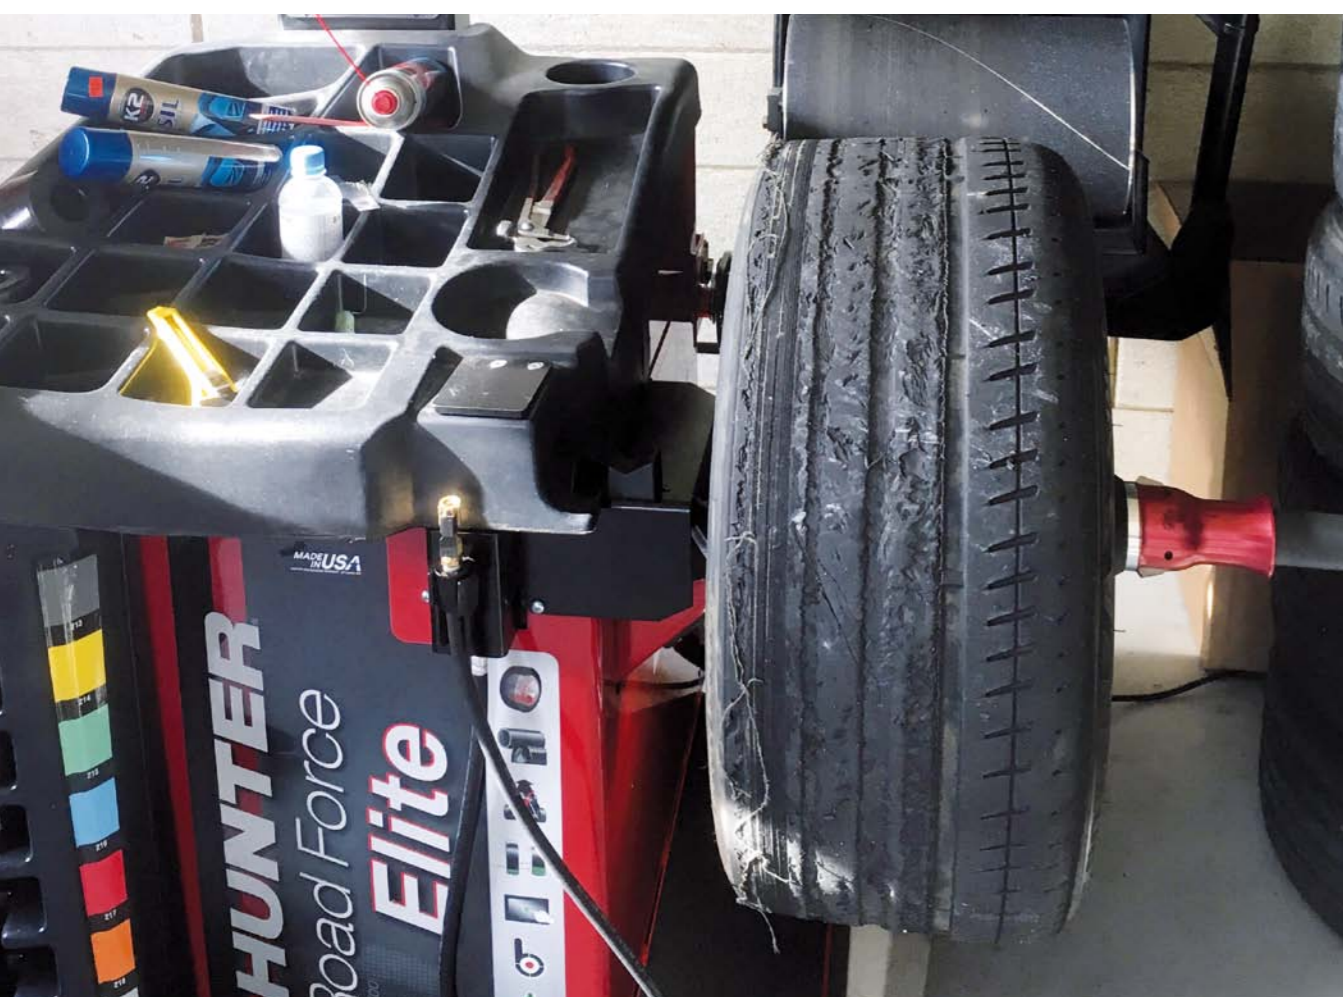
RYS. 1

Pokazane na zdjęciu koło z ekstremalnie zużytą oponą daje się nawet wyważyć, a wariacja siły promieniowej nie zbliża się do wartości nadmiernych. Cóż jednak z tego, jeśli koła nie można założyć już do żadnego samochodu i jechać na nim bez-

piecznie? Koło to pochodzi z tylnej osi napędowej samochodu o mocy ok. 500 KM i swój krótki, bo kilkugodzinny żywot, zakończyło po jeździe na torze wyścigowym. Nic na takie zużycie poradzić nie można.
