Renault Trafic

Demontaż tulei belki silnika

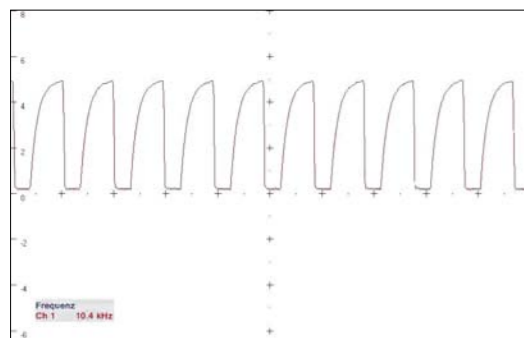
RYS. 6. SYGNAŁ CZUJNIKA WYSOKIEJ CZĘSTOTLIWOŚCI MAF PRZY WŁĄCZONYM ZAPŁONIE WYNOŚI 10,4 KHZ (1 SPADA DO 2,0 KHZ WRAZ ZE WZROSTEM PRĘDKOŚCI OBROTOWEJ SILNIKA)

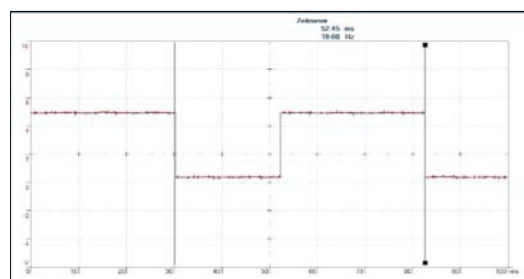
RYS. 7. W PRZYPADKU PRZEDSTAWIONYM NA RYS. 6 TEMPERATURA POWIETRZA WLOTOWEGO JEST TAKŻE OPISYWANA PRZEZ SYGNAŁ O CHARAKTERYSTYCE PROSTOKĄTNEJ. JEGO CZĘSTOTLIWOŚĆ TO TYLKO 15 HZ. TEMPERATURA ZMIENIA CHARAKTERYSTYKĘ PRACY SILNIKA

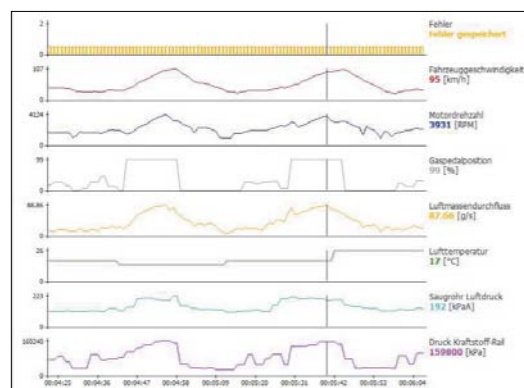
RYS. 8. PROTOKÓŁ SILNIKA WYSOKOPRĘŻNEGO Z CZUJNIKIEM MAF BEZ BŁĘDU. MASA POWIETRZA WYNOŚI 88 G/S PRZY PRĘDKOŚCI OBROTOWEJ MOCY MAKSYMALNEJ. SILNIK MA MOC 90 KM.

na sekundę (g/s) dla silników wysokoprężnych powinna odpowiadać mocy silnika wskazywanej w koniach mechanicznych [KM] (rys. 8), a dla silników benzynowych – mocy podanej w kilowatach [kW] (rys. 9). Przedstawione wskazówki mają charakter ogólny. Bardziej szczegółowe wartości można znaleźć w dokumentacji producenta pojazdu.

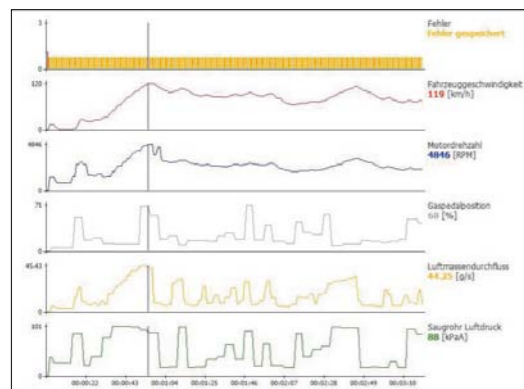
RYS. 9. PROTOKÓŁ SILNIKA BENZYNOWEGO Z USZKODZONYM CZUJNIKIEM MAF. MASA POWIETRZA WYNOŚI TYLKO 44 G/S. SILNIK MA MOC 125 KW

RYS. 10. PO PRÓBIE „OCZYSZCZENIA” MIERNIKA MASY POWIETRZA, MIMO ZWIĘKSZONEJ WARTOŚCI MASY POWIETRZA Z 44 G/S DO 91 G/S (RYS. 9), WARTOŚĆ ŻĄDANA 125 G/S NIE ZOSTAŁA OSIĄGNIĘTA. POTWIERDZA TO NISKIE NAPIĘCIE SYGNAŁU 3,7 V. CZYSZCZENIE OKAZUJE SIĘ NIESKUTECZNE.

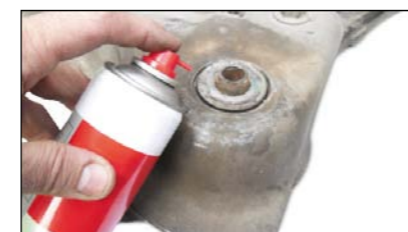
1 W pierwszym kroku należy użyć środka smarującego połączenia między podkładką a tuleją wewnętrzną

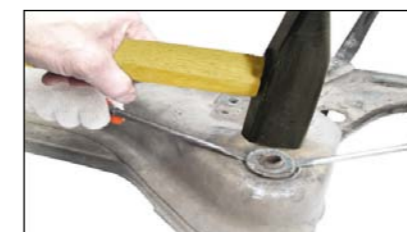
2 Następnie należy usunąć podkładkę, podważając ją z obu stron uderzeniami młotka w tuleję wewnętrzną

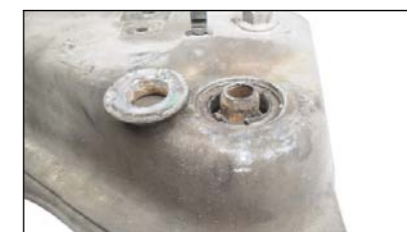
3 Poprzednie czynności spowodują odstąpienie podkładki od tulei wewnętrznej

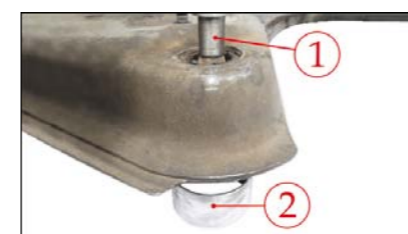
4 Pod belkę należy podłożyć tuleję (2) i wcisnąć tuleję wewnętrzną, naciskając z odpowiednią siłą na trzpień (1), co spowoduje zerwanie się gumy i jej demontaż

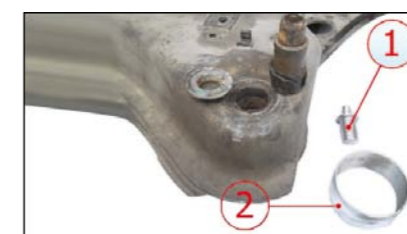
5 Na zdjęciu widoczna wyprasowana tuleja wewnętrzna z belki

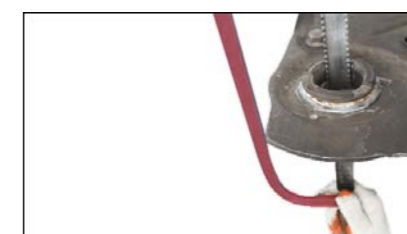
6 Pozostałą gumę oraz tuleję zewnętrzną należy rozciąć przy użyciu piły do metalu, uważając, aby nie uszkodzić gniazda w belce silnika

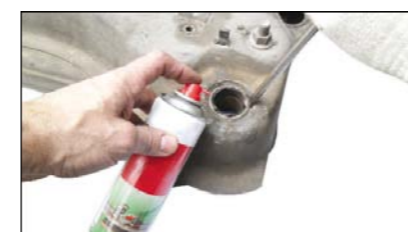
7 Aby usunąć tuleję zewnętrzną z gniazda, należy spryskać smarem miejsce łączenia tulei zewnętrznej z gniazdem

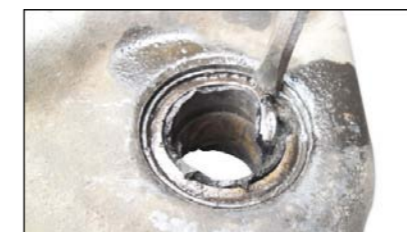
8 Następnie trzeba przyłożyć śrubokręt do podbijania w miejsce rozciętej tulei zewnętrznej i kilkakrotnie uderzyć w niego młotkiem

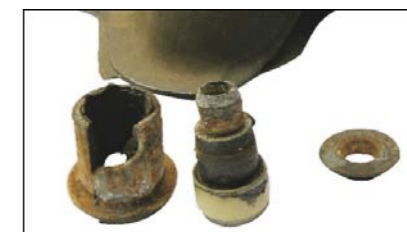
9 Na zdjęciu widoczna zdemontowana tuleja z belki silnika
