Podręcznik mechaniki pojazdowej

## Serwisowanie napędów osprzętu

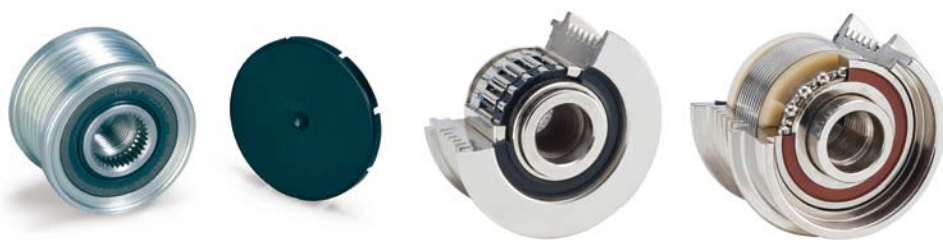
OD LEWEJ: WOLNE KOŁO PASOWE ALTERNATORA I JEGO PLASTIKOWA OSŁONA OCHRONNA, BUDOWA WOLNEGO KOŁA PASOWEGO (OAP), SPRĘGIELKA ALTERNATORA (OAD) Z PODATNĄ SPRĘŻYNĄ

Wolne koło alternatora (OAP) przekazuje napęd tylko przy jednym kierunku obrotów, dzięki czemu zapobiega przenoszeniu drgań skrętnych za pośrednictwem paska napędowego. Sprzęgiełko (OAD) też amortyzuje te drgania, ponieważ łączy koło pasowe z osią wirnika podatną sprężyną, napinaną w momentach okresowych przeciążeń i luzowaną po ich ustaniu.
