Podręcznik mechaniki pojazdowej

## Zestawy naprawcze INA KIT

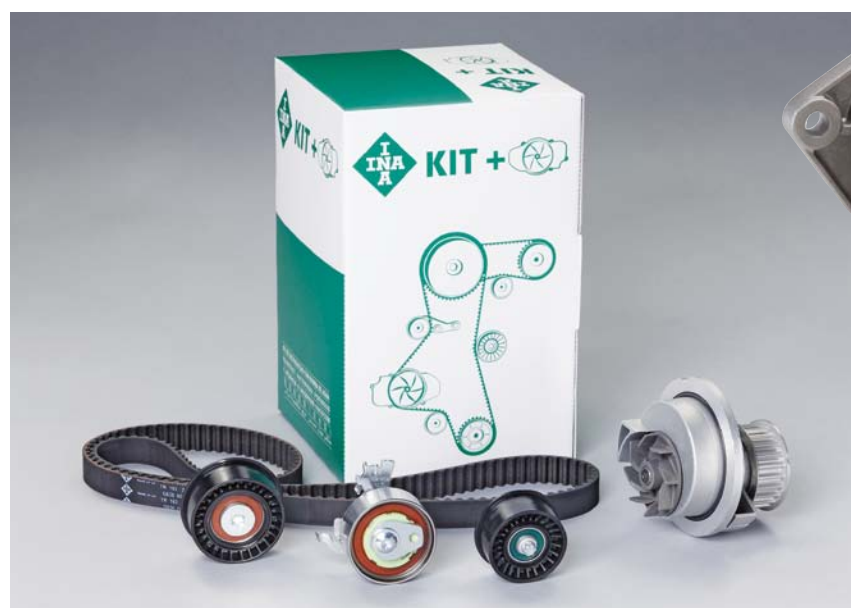
KOMPLETNY ZESTAW ELEMENTÓW NAPRAWCZYCH INA KIT

W samochodach, w których pompa układu chłodzenia napędzana jest paskiem rozrządu, należy podczas każdej naprawy wymieniać równocześnie obie te części wraz z kompletem rolek, najlepiej z oryginalnego zestawu.

Pozostawianie dotychczas używanej pompy jest decyzją błędną, ponieważ ulegnie ona przyspieszonemu zużyciu we współpracy z nowym, a więc sztywniejszym paskiem silniej obciążającym jej łożyskowanie i uszczelniacze. To samo dotyczy rolek (napinacza i prowadzącej), nawet jeśli ich stan wydaje się zadowalający. Z tego powodu większość fabrycznych instrukcji napraw zaleca każdorazową wymianę wszystkich elementów współpracujących z napędem rozrządu. Ułatwia to szeroka oferta zestawów INA KIT, zawierających wymagane komplety wzajemnie dopasowanych części o wysokiej jakości.

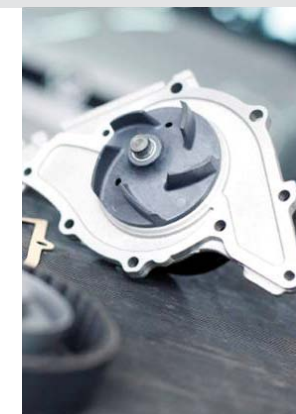
WIDOK ZEWNĘTRZNY POMPY NAPĘDZANEJ PASKIEM ZĘBATYM (Z LEWEJ) I WNĘTRZE KORPUSU Z WIRNIKIEM (U GÓRY)

Nowoczesne pompy zapewniające obieg płynu chłodzącego mają korpusy wykonane z lekkich stopów, a wirniki z tworzyw sztucznych. Części te nie ulegają więc ani ściernemu, ani korozyjnemu zużyciu. Niewralgicznym elementem jest natomiast toczne łożyskowanie wirników.

Wykorzystuje się w nim łożyska dwurzędowe, jednak bez wewnętrznej bieżni, którą zastępuje cylindryczny czop wału wirnika. Uzyskuje się dzięki temu więcej przestrzeni dla elementów tocznych, a w konsekwencji też zdolność przeniesienia wyższych obciążeń w porównaniu ze standardowymi łożyskami jednorzędowymi. Dodatkową zaletą takiej konstrukcji jest lepszy sposób łączenia rolek w rzędach, gdyż zastosowanie wspólnej bieżni dla obu łożysk eliminuje ryzyko ich niewspółosiowego ustawienia oraz zapobiega powstawaniu niebezpiecznych naprężeń wewnętrznych.

Łożyska jednak z czasem ulegają zużyciu, które polega na stopniowym zwiększaniu się ich wewnętrznych luzów. W efekcie ruch wału wirnika staje się coraz bardziej mimośrodowy, a to z kolei bardziej obciąża uszczelniacze i może powodować wycieki płynu chłodzącego. Jedynym sposobem zapobiegania tym kłopotliwym usterkom jest wspomniana na wstępie regularna wymiana pompy wraz z całym napędem rozrządu.

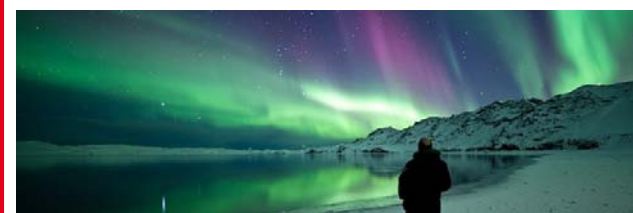
Użytkownicy samochodów, a także naprawiający je mechanicy, rzadko, niestety, oglądają pracujące silniki w całkowitej ciemności. Przy pierwszym takim doświadczeniu może ich zdziwić, a nawet zaniepokoić, delikatna, niebieskawa poświata otaczająca przewody zapłonowe. Przyczyną tego świecenia jest silna jonizacja cząsteczek powietrza pod wpływem pola elektromagnetycznego.

Jonizacja polega na oddawaniu elektronów przez elektryczne obojętne atomy i przekształcaniu ich w ten sposób w dodatnio naładowane jony. Towarzystwu temu proces odwrotny, zwany rekombinacją, w którym ujemne wolne elektrony łączą się z dodatnimi jonami w neutralne atomy. Mamy tu więc do czynienia z przepływem mikroprądów elektrycznych, powodującym emisję światła. Na tej samej zasadzie działają np. popularne neonowe próbki napięcia, a także fenomen przyrodniczy zwany zorzą polarną.

Warto uważnie przyjrzeć się wspomnianemu zjawisku, by łatwo odróżnić je od szkodliwego iskrzenia, widocznego również najwyraźniej podczas obserwacji pracującego silnika w zaciemnionym pomieszczeniu. Jest ono miniaturowym odpowiednikiem burzowych wyładowań atmosferycznych, a powstaje na skutek przebicia izolacji. Dlatego nie występuje na całej długości przewodu, lecz tylko w wyraźnie okre-

ślonych punktach. Są to miejsca, w których nastąpiło pęknięcie, naderwanie, przetarcie lub inne uszkodzenie izolacyjnej powłoki.

Usterkę tych nie wolno w żaden sposób naprawiać. Konieczna staje się niezwłoczna wymiana wadliwych przewodów, a najlepiej całej ich wiązki. Są to bowiem części ulegające normalnemu, eksploatacyjnemu zużyciu, związanemu ze starzeniem się, czyli mikropęknięciami materiałów izolacyjnych.
