Podręcznik mechaniki pojazdowej

## Diagnozowanie uszkodzeń sprzęgła

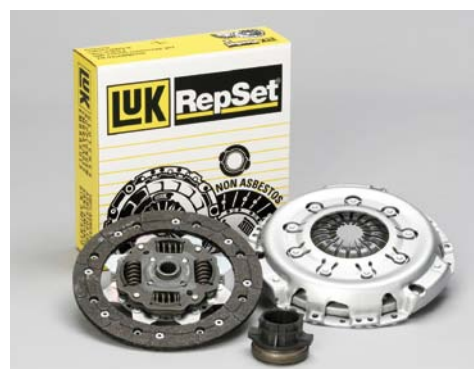
ODKSZTAŁCENIE SPRĘŻYN STYCZNYCH TARCZY DOCISKOWEJ SPRZĘGŁA Z POWODU WIBRACJI INNYCH CZĘŚCI UKŁADU NAPĘDOWEGO

Z kolei występowanie w silniku zjawiska samozapłonu podczas jego wyłączenia może powodować odwrotne obciążenie sprężyn stycznych tarczy dociskowej sprzęgła i w efekcie prowadzić do ich odkształcenia, co z czasem staje się przyczyną problemów z wysprężaniem. Zbyt miękkie poduszki zawieszenia silnika sprzyjają jego wibracji podczas wysprężania, czego następstwem są różnice pomiędzy statycznymi i dynamicznymi wartościami tarcia okładzin ciernych, a to również daje objawy szarpania sprzęgła.

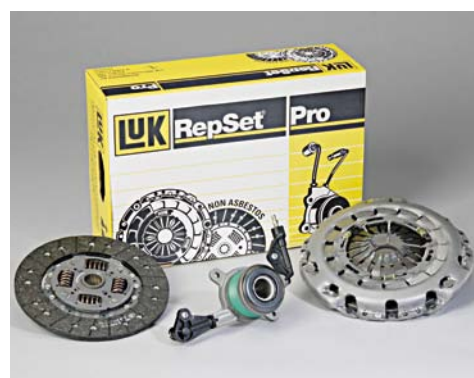
ZUŻYTA TULEJA WAŁKA SPRZĘGŁOWEGO POWODUJE SZARPANIE SPRZĘGŁA LUB/I CIĘŻKIE WYSPRĘŻANIE

Napężenia w łożyskowaniu skrzyni biegów lub brak tulejki prowadzącej wałka sprzęgłowego wywołują współosiowe jego przesunięcia względem wału korbowego, co również prowadzi do pojawienia się problemów podczas wysprężania bądź szarpanie sprzęgła, a z czasem, na skutek zwichrowanego ruchu tarczy sprzęgła, do pęknięć w miejscach nitowania jej segmentów. Przyczyną takich zjawisk mogą być także usterki innych elementów przeniesienia napędu, na przykład wału napędowego.
