# Amortyzatory z wewnętrzną sprężyną

KYB WPROWADZA DO SWOICH PRODUKTÓW ROZWIĄZANIA TECHNOLOGICZNE ZAPEWNIAJĄCE KLIENTOM NAJLEPSZE MOŻLIWOŚCI EKSPLOATACYJNE, NIEZALEŻNIE OD WARUNKÓW DROGOWYCH. JEDNYM Z TAKICH ROZWIĄZAŃ JEST ZASTOSOWANIE W KONSTRUKCJI AMORTYZATORÓW WEWNĘTRZNEJ SPRĘŻYNY RUCHU ODBICIA (ANG. *INTERNAL REBOUND SPRING*)

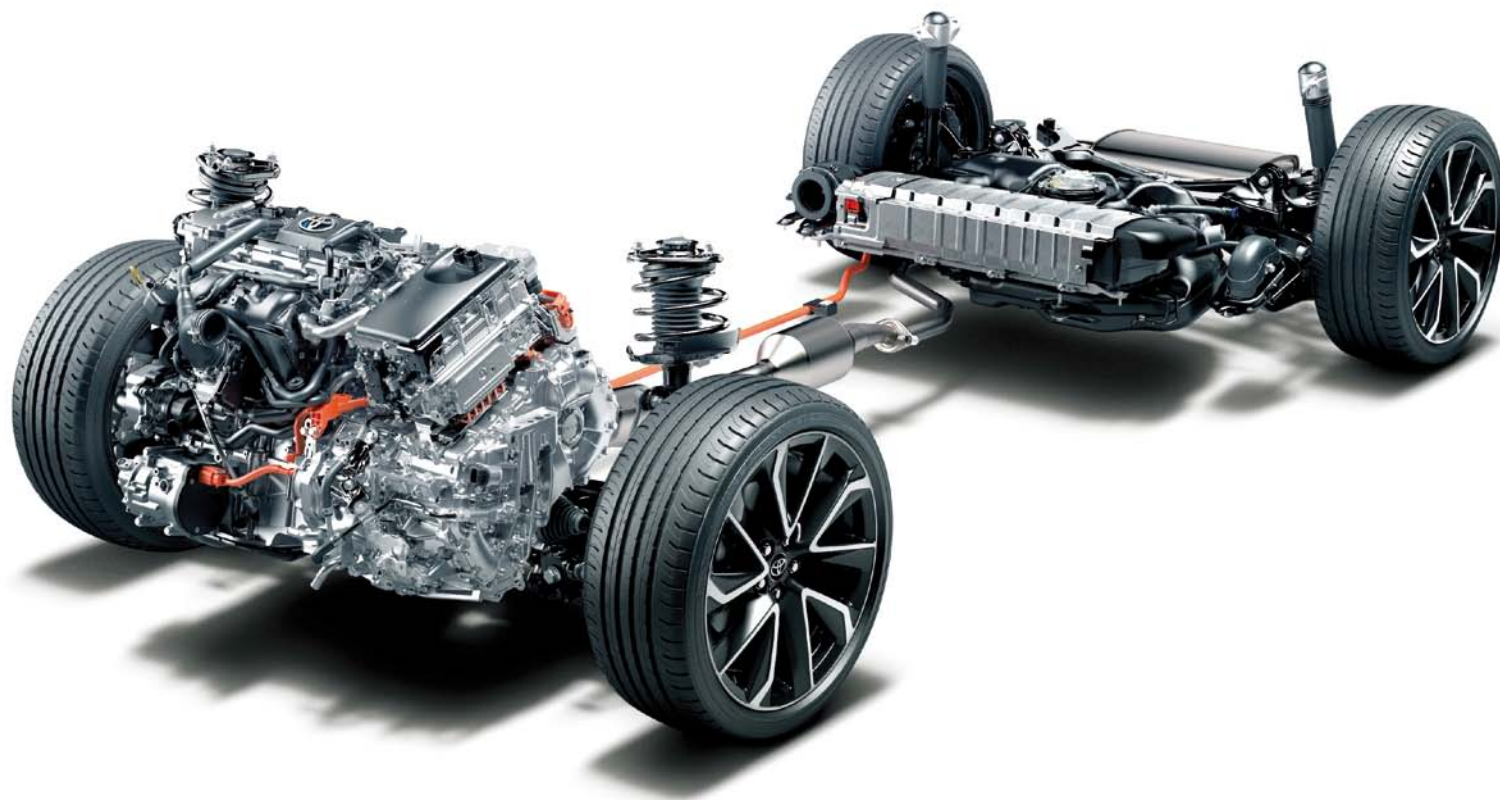
PODWOZIE SAMOCHODU TOYOTA COROLLA SPORT 2018 Z ZASTOSOWANYMI WEWNĘTRZNYMI SPRĘŻYNAMI ODBICIA

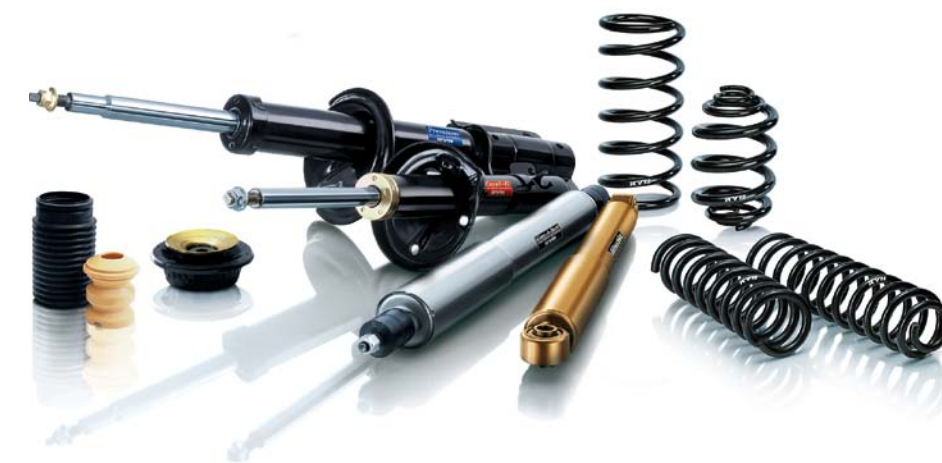
ZEWNĘTRZNE SPRĘŻYNY ZAWIESZEŃ MARKI KYB

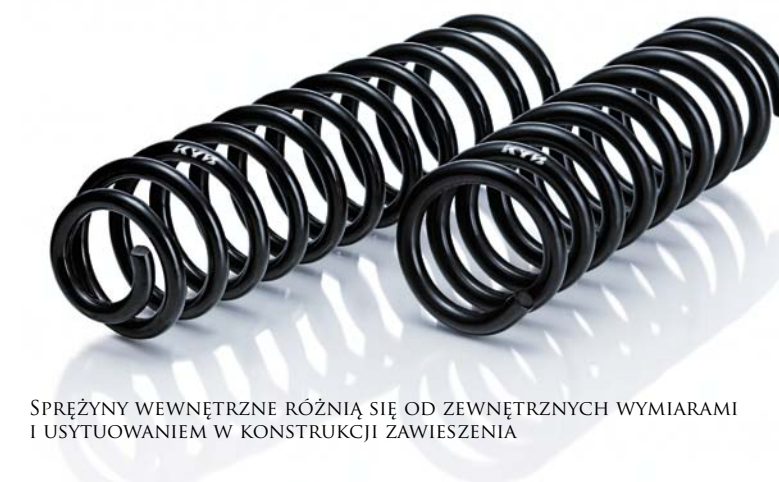
SPRĘŻYNY WEWNĘTRZNE RÓŻNIĄ SIĘ OD ZEWNĘTRZNYCH WYMIARAMI I USYTUOWANIEM W KONSTRUKCJI ZAWIESZENIA
