Dlaczego koła pasowe się psują?

Turbosprężarki Nissens z elektrycznym siłownikiem

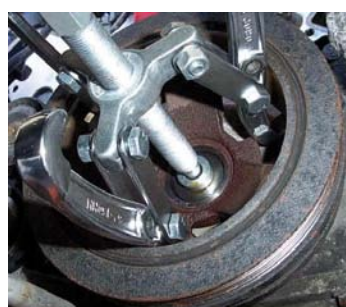
USZKODZONE KOŁO PASOWE

Materiały wewnątrz tłumika powoli ulegają degradacji z powodu ozonu, ciągłego zginania i wysokiej temperatury. W większości pojazdów tłumik wytrzymuje cały czas eksploatacji pojazdu. Należy sprawdzić, czy guma tłumika nie ma pęknięć, wybrzuszeń ani obkurczeń.

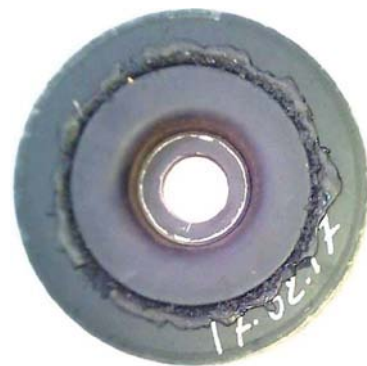
Naturalnym wrogiem tłumika harmonicznego jest olej i inne płyny. Element tłumiący na kole pasowym wału korbowego wykonany jest z gumy naturalnej (NR) lub EPDM. Przeciekająca uszczel-

ka wału korbowego może pokryć gumowe lub elastomerowe części tłumika i spowodować jego uszkodzenie. Również takie przyczyny, jak nieszczelne pokrywy zaworów, pompy wspomaganie układu kierowniczego i olej sprężarki układu klimatyzacji – mogą powodować pęcznienie, kurczenie się lub pęknięcie gumy. Płyny mogą również powodować osłabienie wiązania między metalem a gumą.

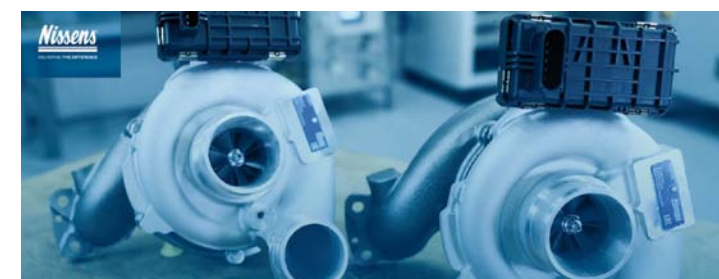
NISSENS AUTOMOTIVE WPROWADZIŁ DO SWOJEJ OFERTY ELEKTRYCZNIE STEROWANE TURBOSPRĘŻARKI Z KIEROWNICAMI SPALIN O ZMIENNEJ GEOMETRII, PRZEZNACZONE DO POPULARNYCH MODELI SAMOCHODÓW

W tego typu konstrukcjach jednostka sterująca silnika pojazdu (ECU) oblicza wymagane położenie łopatek kierownicy turbiny dla żądanego obciążenia silnika i przesyła wartość do elektronicznego siłownika turbosprężarki.

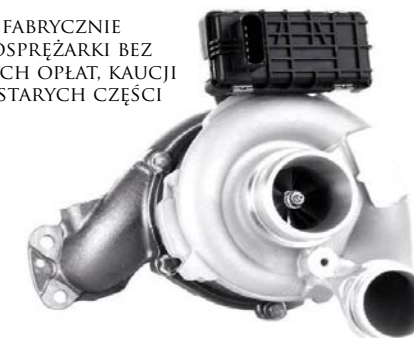
Variable Turbo – turbosprężarka ze zmienną geometrią

Elektryczny siłownik ze zintegrowanym czujnikiem położenia ustawia łopatkę kierownicy w żądanym położeniu. Takie rozwiązanie zapewnia bardzo dokładne, płynne i szybkie sterowanie mechanizmem kierownicy turbosprężarki, a w efekcie – jej szybką reakcję.

połączenie ze sterownikiem silnika

obrotowy siłownik elektryczny ze zintegrowanym czujnikiem położenia

mechanizm ruchomych łopatek (turbosprężarka ze zmienną geometrią)
