Opracowanie na podstawie broszury REPXPERT

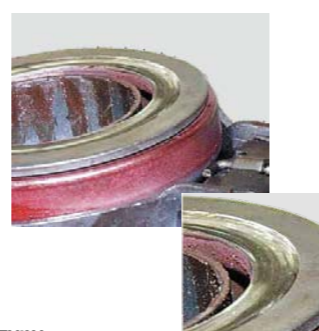
■ Ślady zużycia widoczne na pierścieniu oporowym

Przyczyny:

- ▶ niewłaściwe ustawienie dźwigni sprzęgła (Opel);
- ▶ zbyt mała siła napięcia łożyska.

Skutek:

- ▶ hałas spowodowany tarciami pomiędzy pierścieniem oporowym a sprężyną talerzową.

Rozwiązanie:

- ▶ ustawić napięcie wstępne sprzęgła (w zakresie: 80–100 N);
- ▶ wymienić łożysko oporowe i tuleję prowadzącą;
- ▶ wymienić zestaw sprzęgła.
